Restauració de l'església de Sant Feliu de Girona

Restauració del campanar

Restauració de la façana barroca

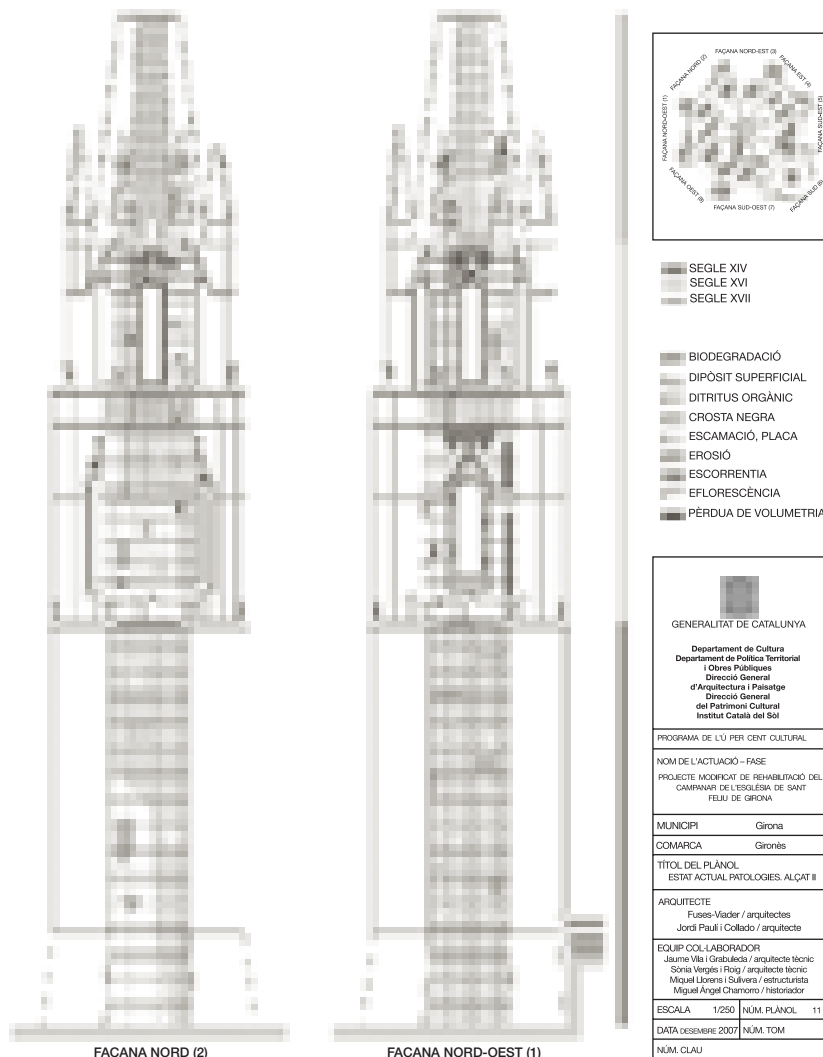
Aixecament patològic de dues de les vuit cares del campanar.

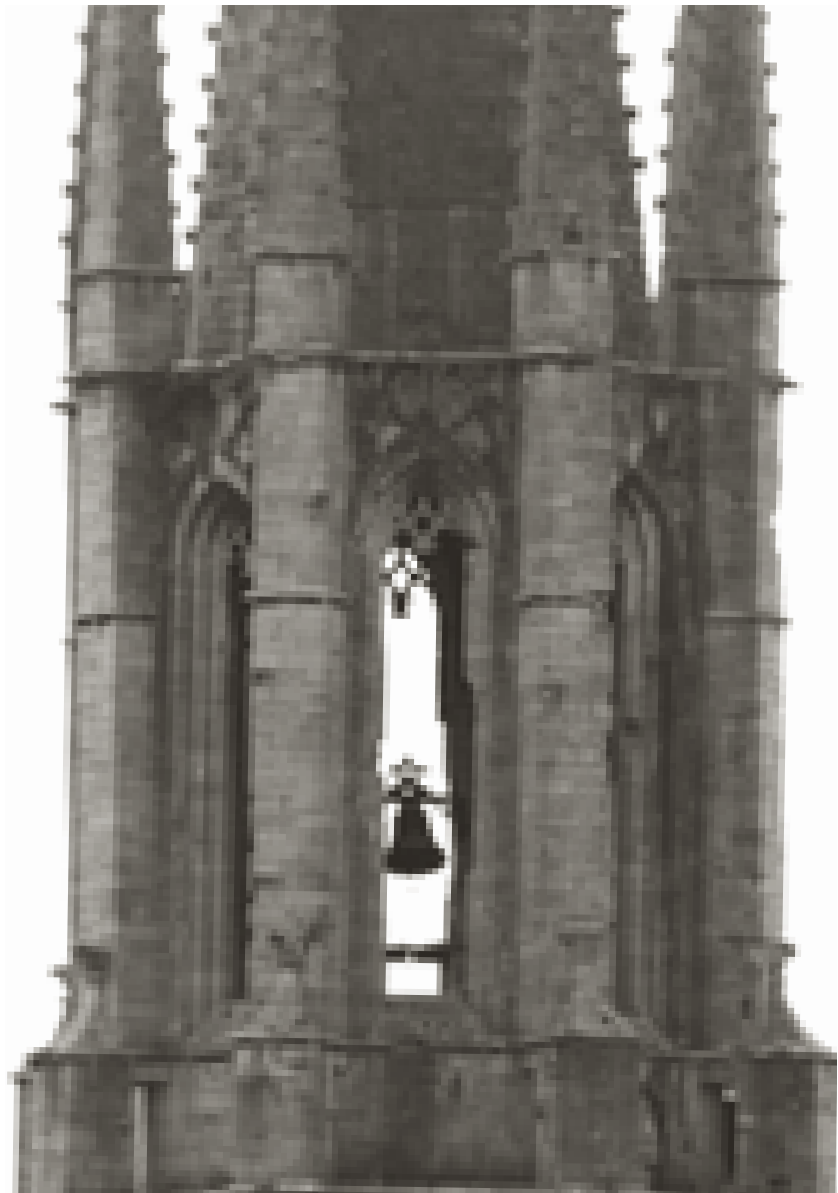
*Tercer cos del campanar, abans de les obres de restauració.
(Foto: Jordi Paulí).*

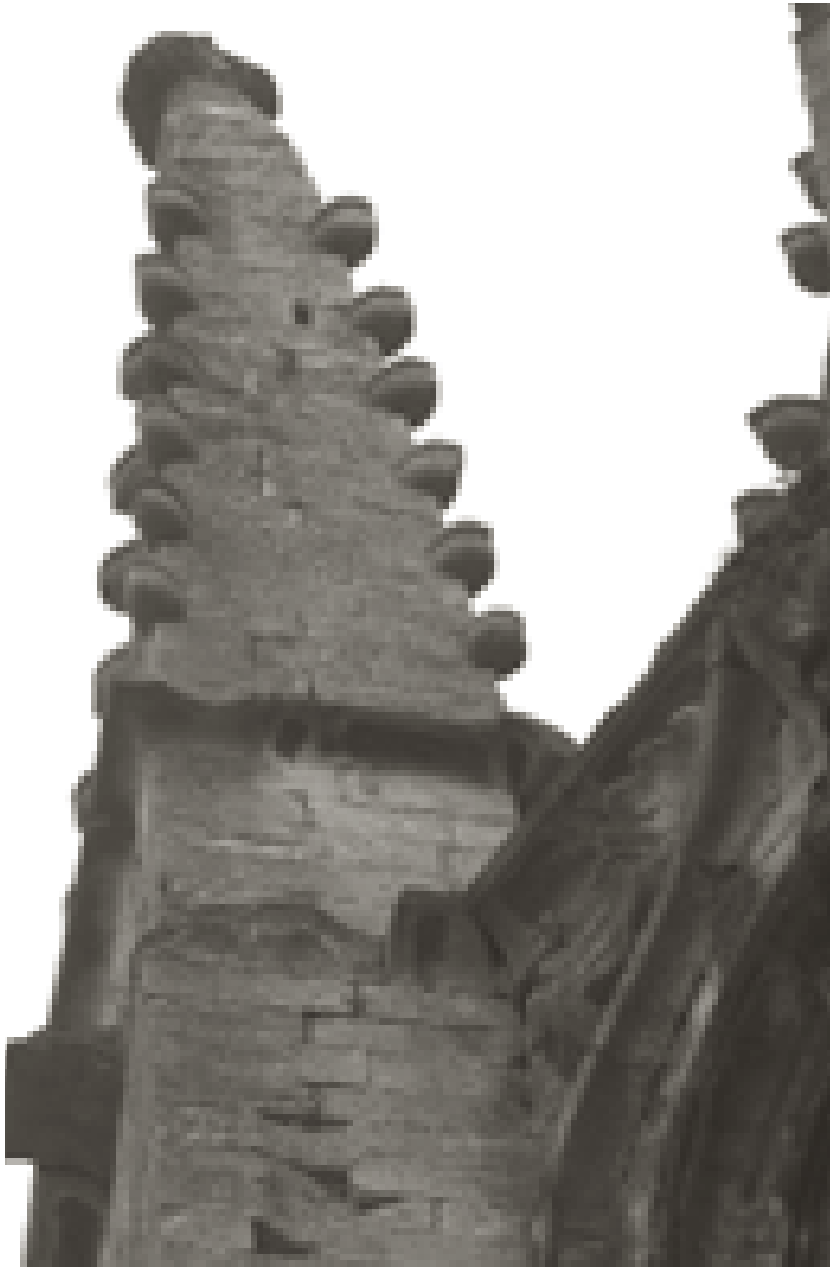
Aspecte inicial d'un dels pinacles, amb un important desplom, així com pèrdues de les cornises inferiors. (Foto: Jordi Paulí).

La falta de verticalitat dels pinacles, la seva diferent alçada –fruit de pèrdues importants en la part superior– i la seva inestabilitat per falta de material feien necessària una actuació clara de recuperació i restauració

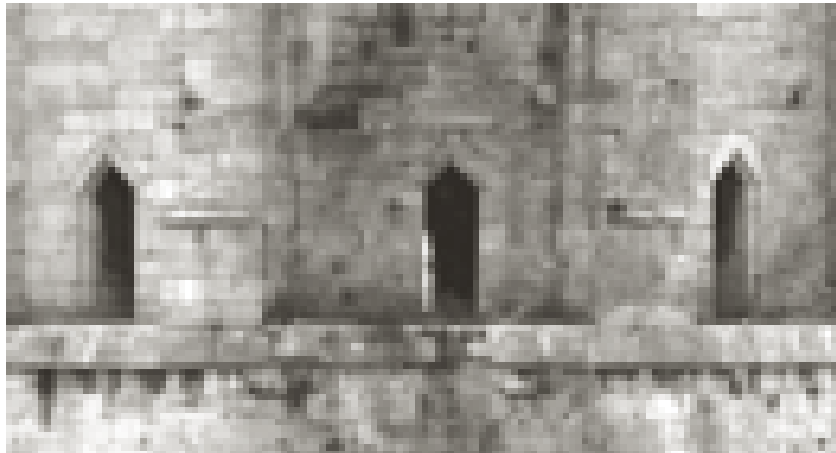
*Base del segon cos, abans de la restauració.
(Foto: Jordi Paulí).*

La degradació no només es presentava en forma de desplaçaments més o menys superficials, sinó que en alguns casos era tan greu que s'ha hagut de substituir la totalitat de la peça

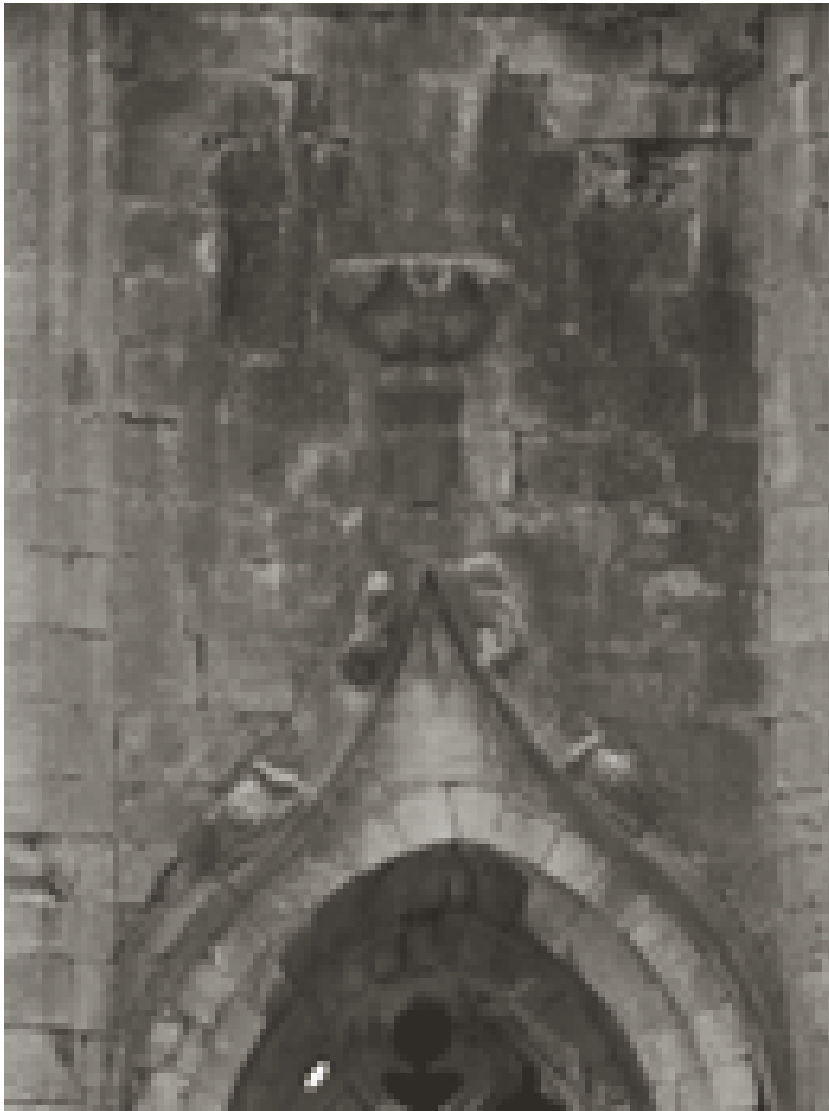
Detall d'una de les obertures del segon cos, abans de les obres. (Foto: Jordi Paulí).

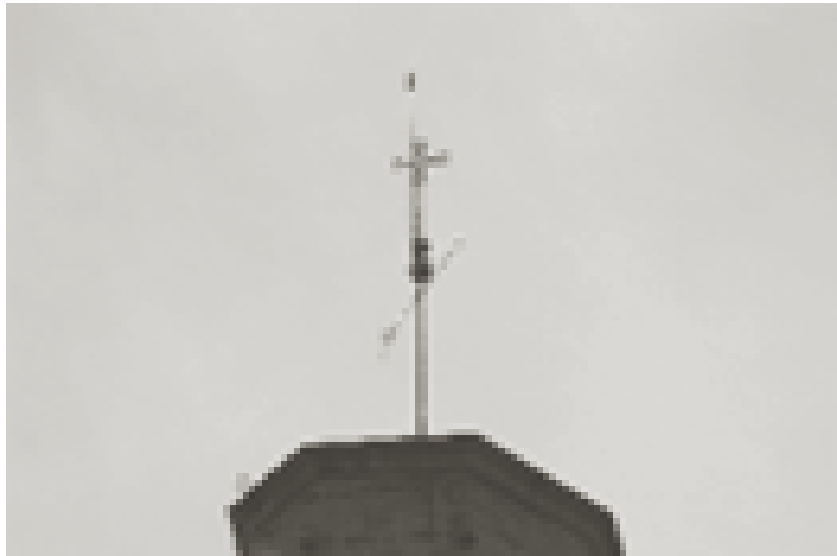
La llança totalment restaurada, amb el nou dispositiu d'encebament electrònic.
(Foto: Jordi Paulí).

S'ha restaurat la llança i s'ha col·locat un dispositiu d'encebament electrònic per millorar la protecció de tota l'església davant de llamps

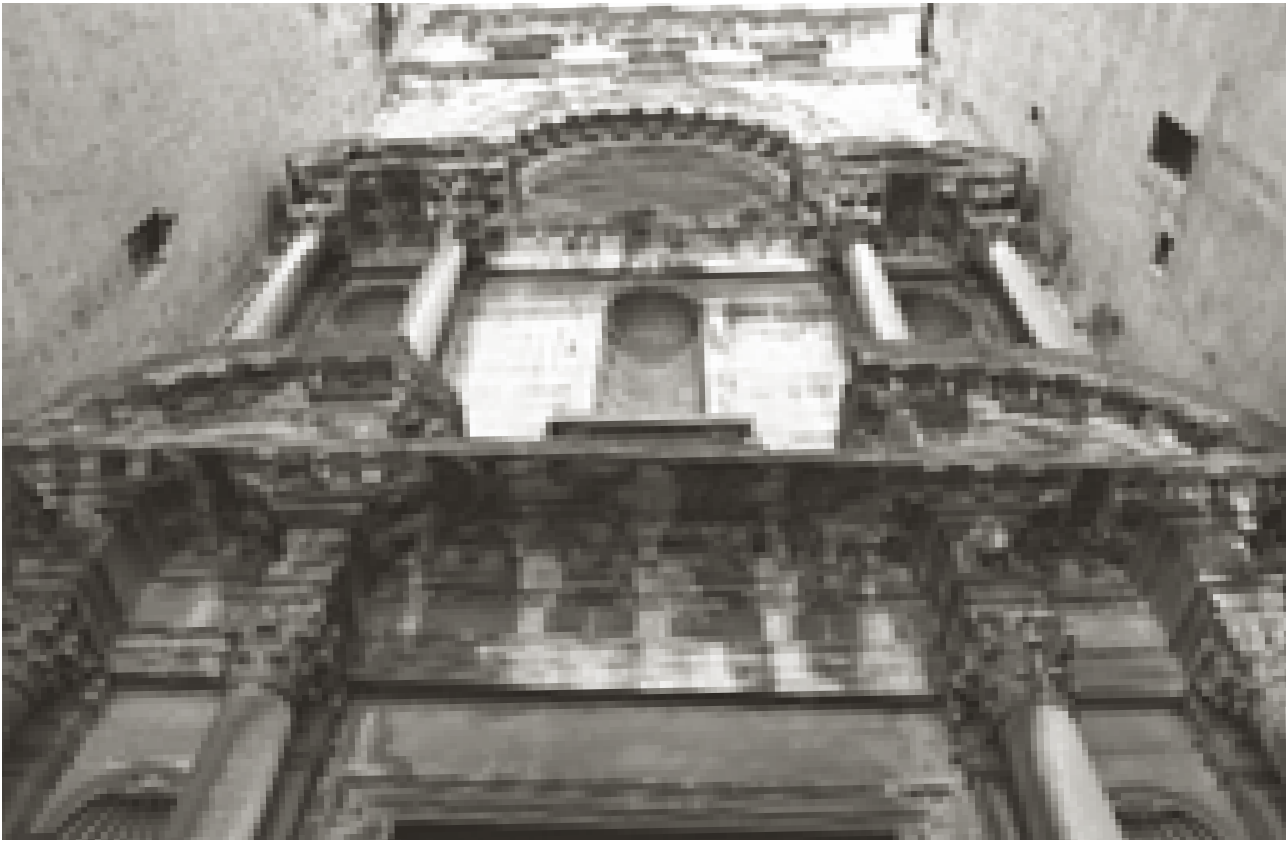
Estat de la façana abans de l'inici de les obres. (Foto: Jordi Paulí).

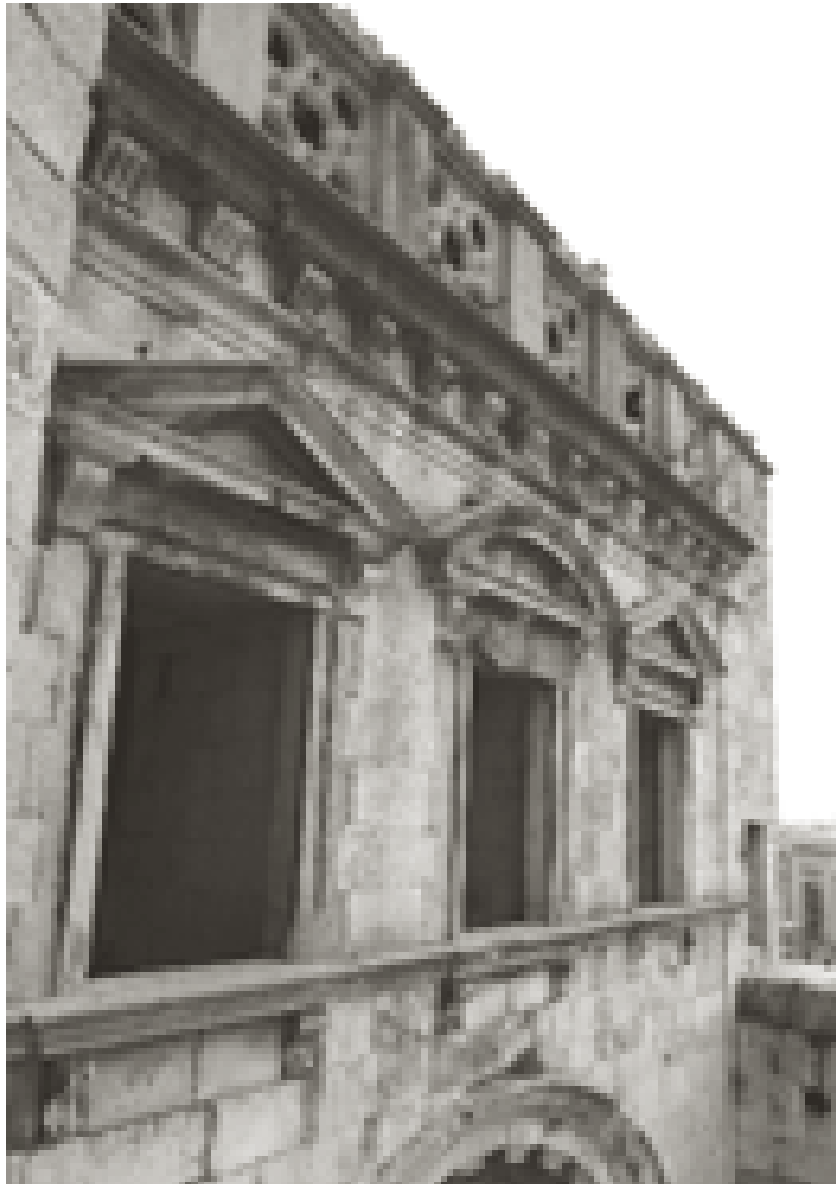
*Les tres finestres superiors, abans de la restauració. Es pot observar l'important degradació de la llinda central.
(Foto: Jordi Paulí).*

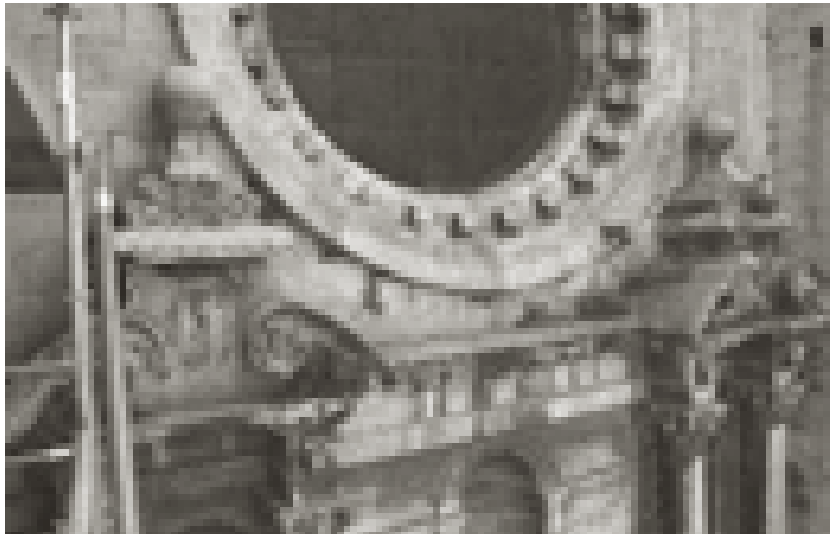
Base de la rosassa, abans de la restauració. (Foto: Jordi Paulí).

En la cornisa que envolta la rosassa també ha calgut substituir o reintegrar alguns dels modillons de la part inferior. En aquest punt s'acumula més aigua, la qual cosa facilita la degradació de les pedres. S'apreciava el mateix en les peces metàl·liques, ja que la part encastada dels suports de ferro forjat del vitrall estava gairebé perduda, i ha calgut afegir-n'hi un tros perquè quedés correctament subjectada.
