Restauració de l'església de Sant Feliu de Girona

Restauració del campanar

Restauració de la façana barroca

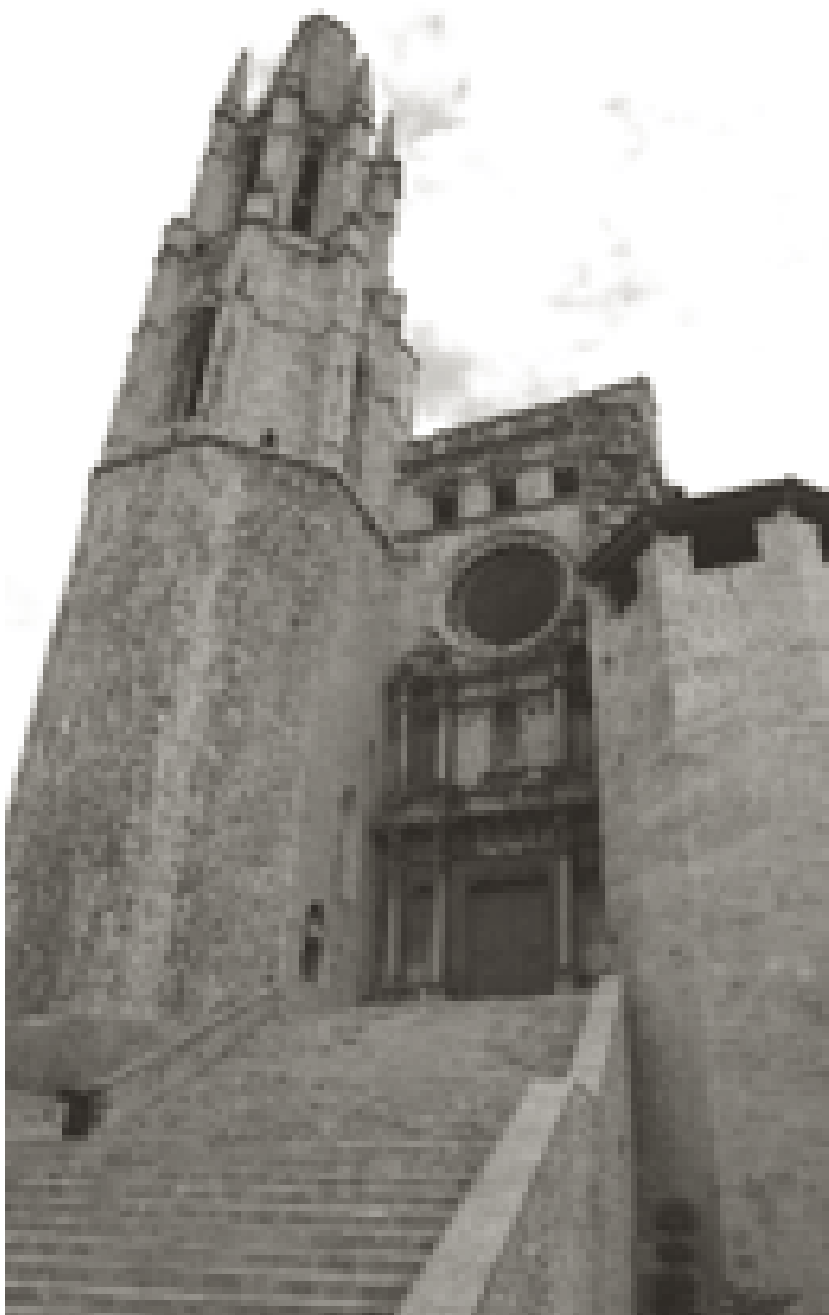
El campanar i la façana principal, abans de l'inici de les obres de restauració. (Foto: Jordi Paulí).

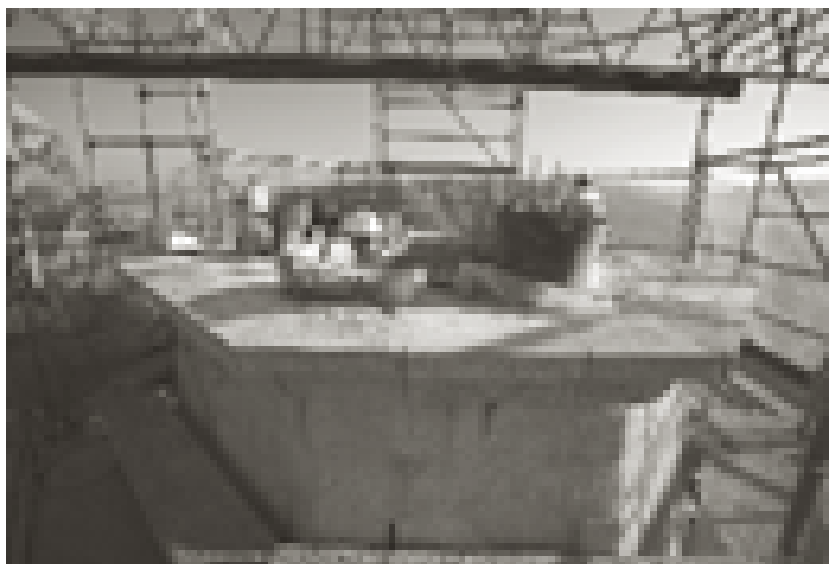
Les patologies més severes se situaven en la part alta del campanar, especialment en els pinacles i en l'agulla central. En el deteriorament hi han incidit agents físics, químics, biològics o antròpics

Part superior de l'agulla central, durant les obres de restauració. Es pot veure la cornisa refeta i els operaris treballant en el nou sistema de cobriment. (Foto: Jordi S. Carrera).

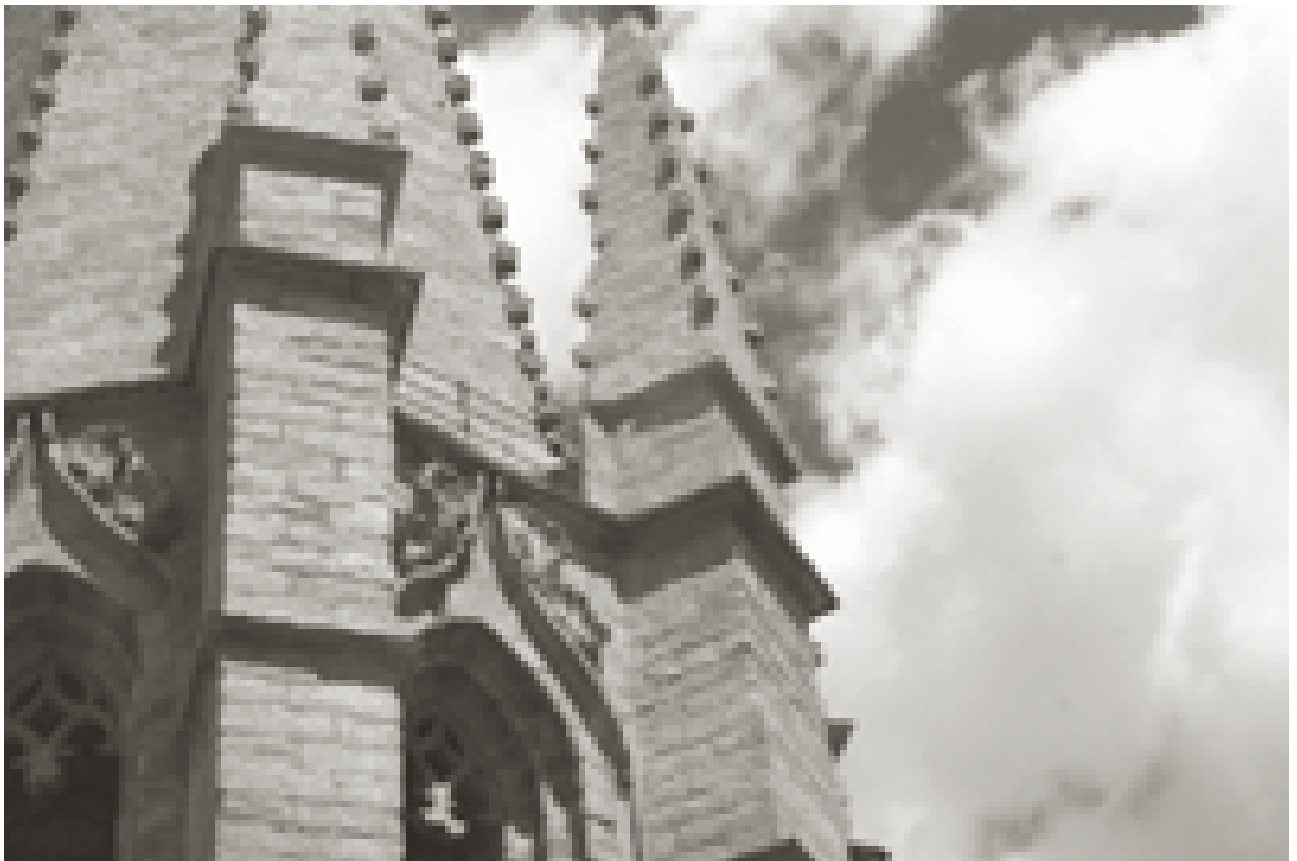
*Part superior del tercer cos i la base de l'agulla, un cop finalitzades les obres.
(Foto: Mercè Hortalà).*

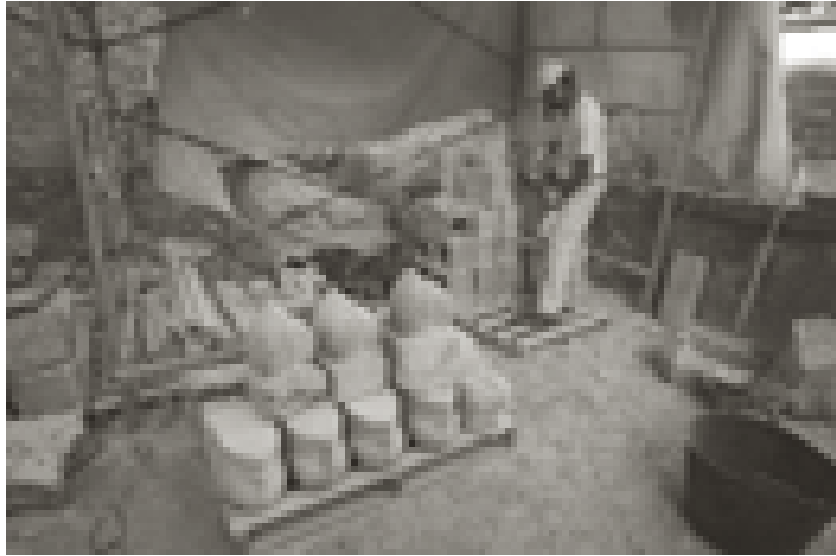
*Últims retocs en les peces de reposició dels ganxets dels pinacles i l'agulla central.
(Foto: Jordi S. Carrera).*

La falta de verticalitat dels pinacles, la seva diferent alçada –fruit de pèrdues importants en la part superior– i la seva inestabilitat per falta de material feien necessària una actuació clara de recuperació i restauració

segons normatives actuals. Així, s'ha vist la necessitat de col·locar un rodó d'acer inoxidable en la part central de cada pinnacle, totalment ocult, d'un metre i mig d'alçada. Finalment, cal tenir present que la diferència de dimensions de la base de cada un d'aquests elements ha provocat que hi hagi certs desajustos entre les seves alçades. Això és un error inicial i no és degut al procés de restauració actual.

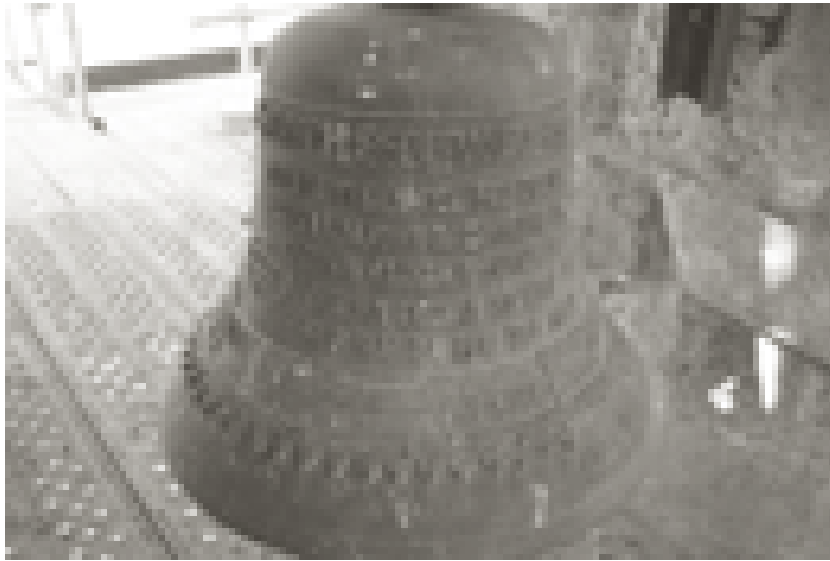
*Campana dedicada a Rafael Masó.
(Foto: Mercè Hortalà).*

S'han recuperat alguns dels jous de les campanes: eren fets de peces metàl·liques sense cap interès i s'han refet amb fusta. Ha estat interessant descobrir que una de les campanes està dedicada a Rafael Masó

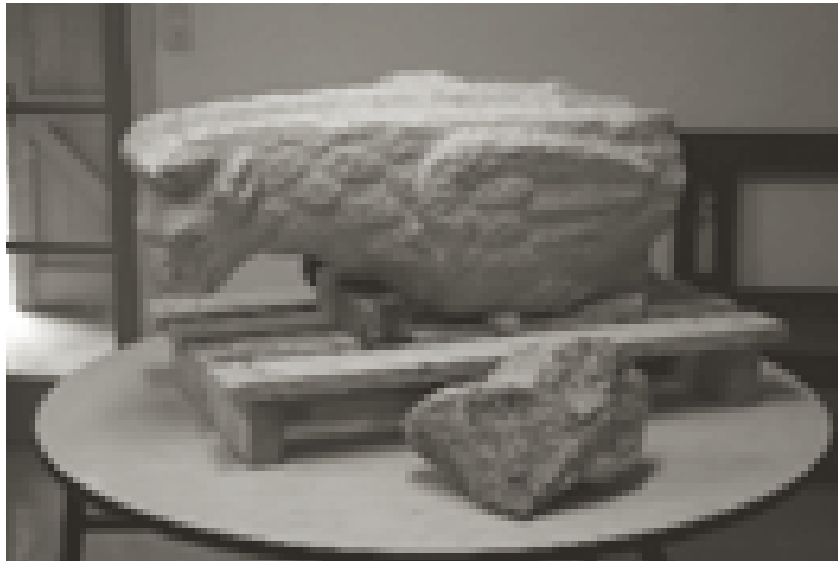
*Gàrgola del campanar que s'ha recuperat.
(Foto: Mercè Hortalà).*

Durant el procés d'obra s'ha trobat una part d'una de les antigues gàrgoles, element habitual en els campanars gòtics. La peça en qüestió té forma de marrà alat i s'hi aprecien clarament el cap i les ales

En aquest cas l'actuació ha estat de recuperació d'aquesta peça per poder-la situar en un punt emblemàtic o en el museu, per tal de donar a conèixer la seva bellesa i poder interpretar correctament la forma original del campanar. No s'ha plantejat la seva recol·locació en el lloc original, sobretot per motius d'imatge històrica. Tot i que

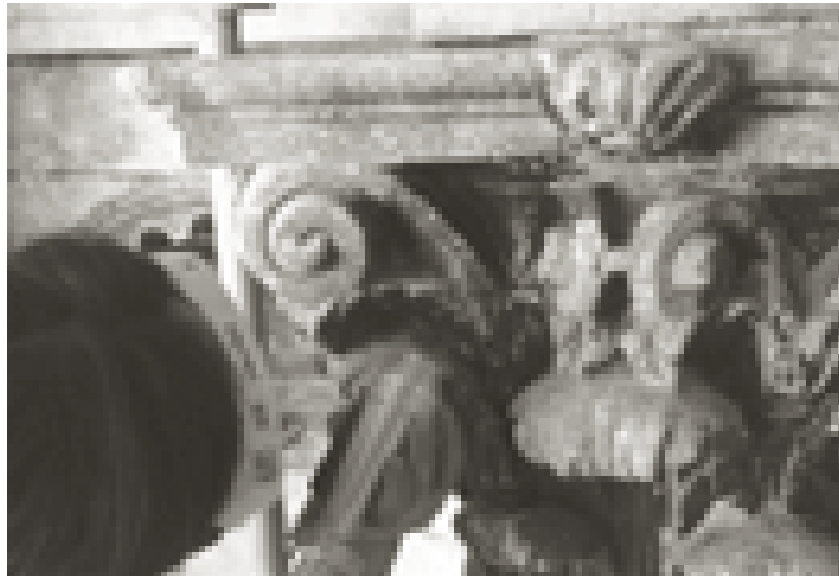
Neteja amb làser d'un dels capitells de la façana. (Foto: Mercè Hortalà).

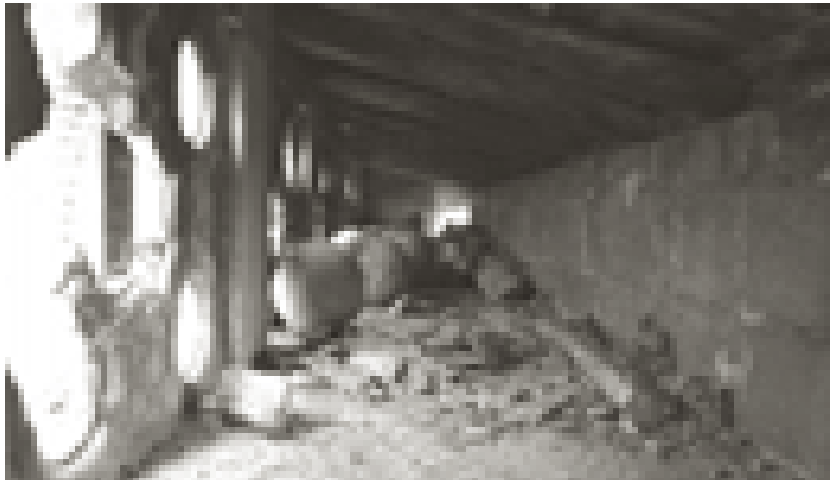
Part interior del teulat de la part superior; on es guardaven les boles de la part superior de la barana. (Foto: Jordi Paulí).

Pel que fa a les boles, es van trobar gairebé totes, guardades sota la coberta d'aquest mirador. Només ha calgut reproduir-ne tres, ja sigui perquè s'havien perdut o perquè estaven degradades. El problema residia en el sistema d'unió amb la base, que era, segons
