La nova seu
de la Generalitat
de Catalunya
a Girona

la punxa

50
2009

La nova seu de la Generalitat de Catalunya a Girona

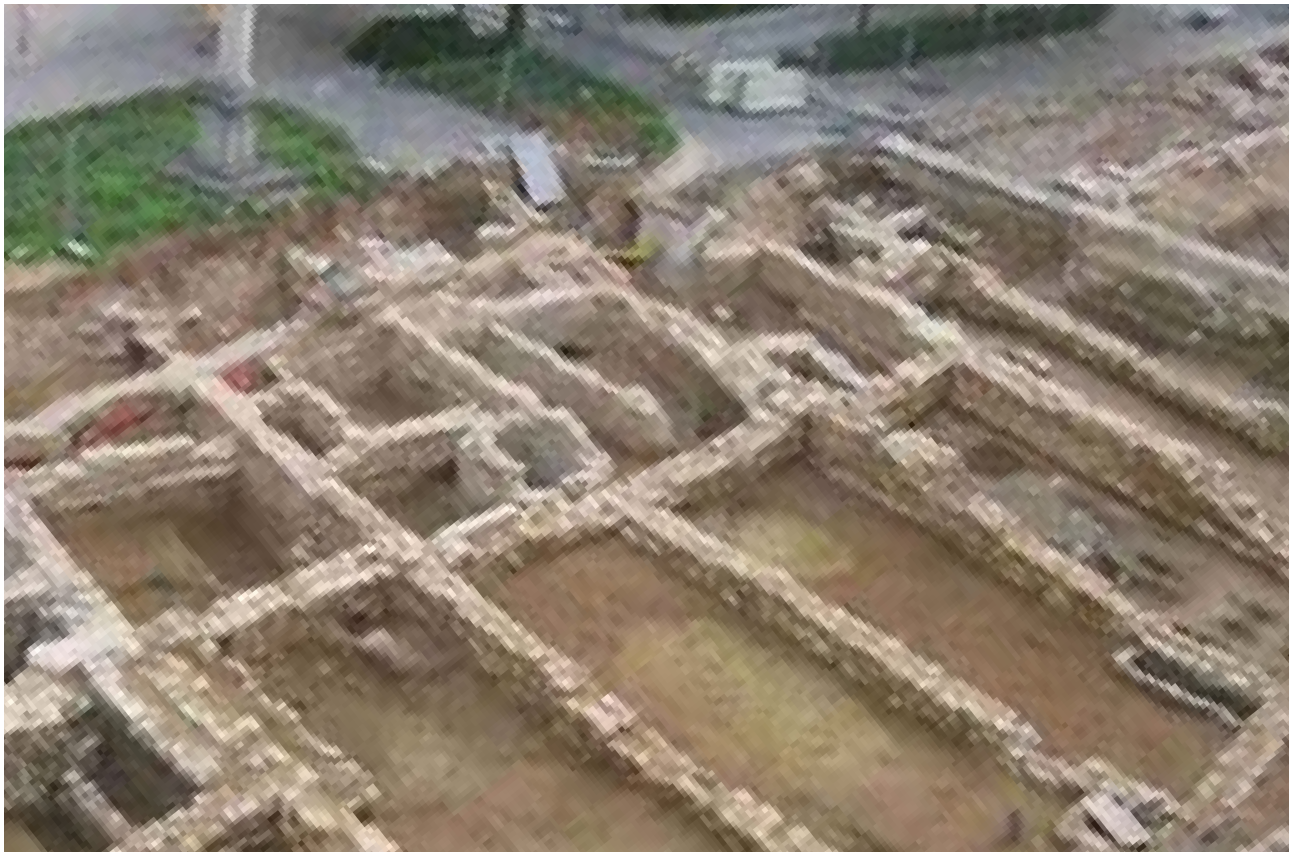
Vista aèria de part del barri de Savaneres, on s'aprecia la forma allargassada de les cases, dividides en dues parts, amb l'habitatge al nord i els patis al sud.

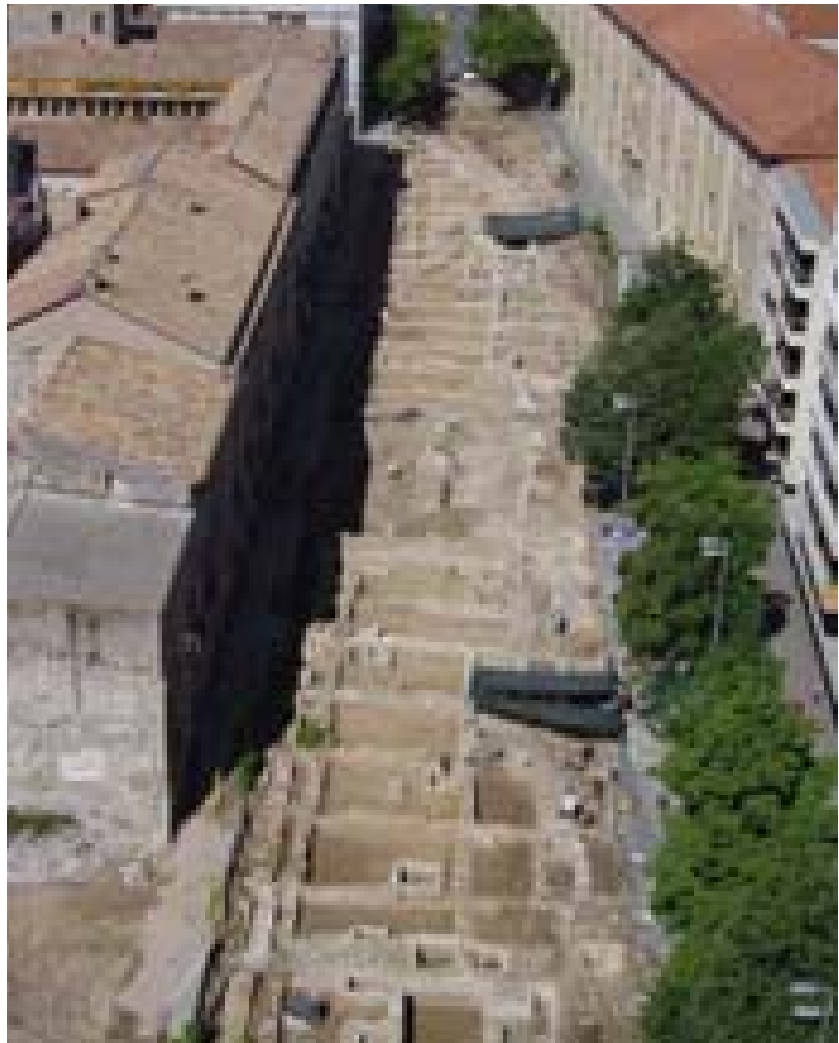
*Vista general del carrer de Savaneres
des de llevant.*

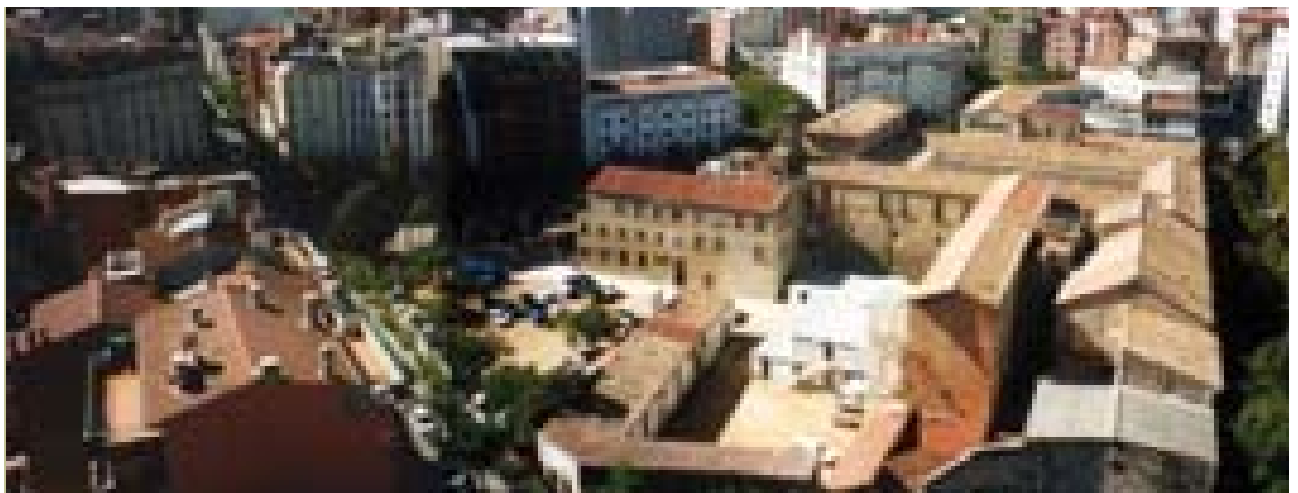
Vista del conjunt abans dels enderrocs.

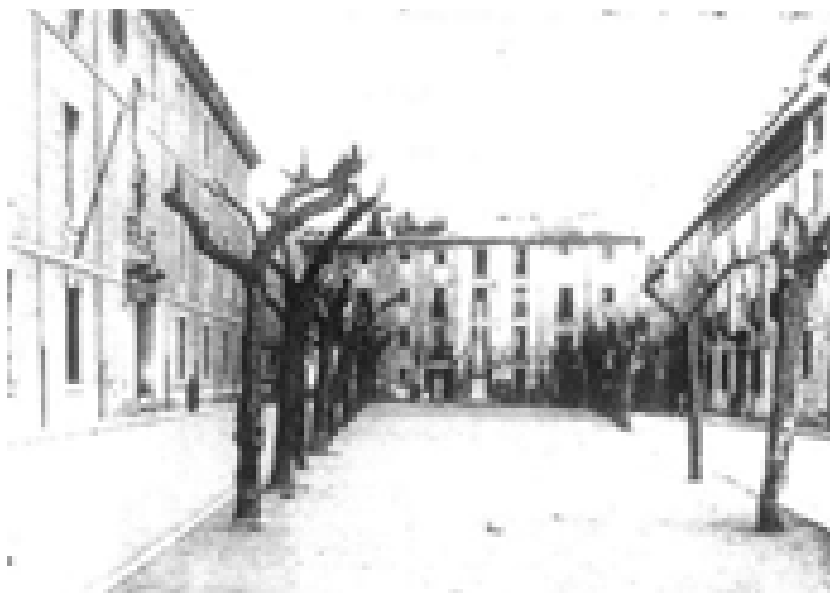
Plaça de l'hospital abans de l'enderroc de l'illa de cases entre el carrer Canaders i el del Pavo.

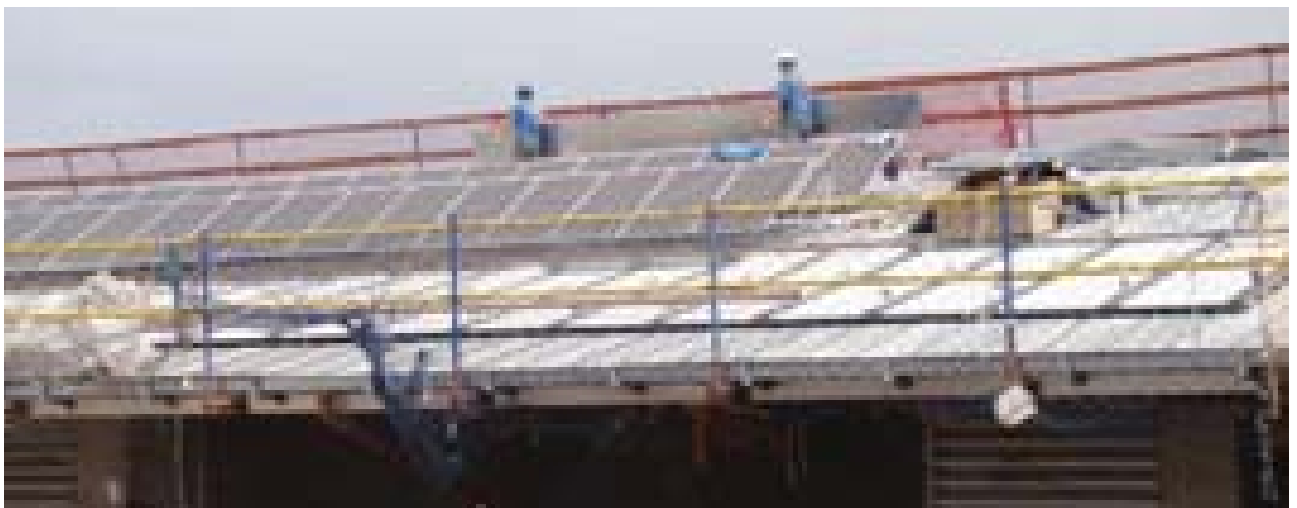
Coberta de la planta tècnica, amb les plaques solars fotovoltaïques.

- Es proposa l'aprofitament de les aigües pluvials i les aigües grises de l'edifici, així com un disseny general de les instal·lacions que afavoreixen l'estalvi energètic i la preservació mediambiental. Es preveu l'ús de materials que disposin d'acreditació amb distintiu de garantia de qualitat ambiental, que redueixin el manteniment i la seva durabilitat i la reducció de l'ús de materials no sostenibles. Així mateix es recicla part del material dels edificis enderrocats (pedra de paredat, pedra tallada per a les obertures i teules) per a la intervenció en l'edifici històric. Tota la resta del material petri enderrocats es recicla matxucant-lo per a subbases dels nous edificis i de la urbanització.

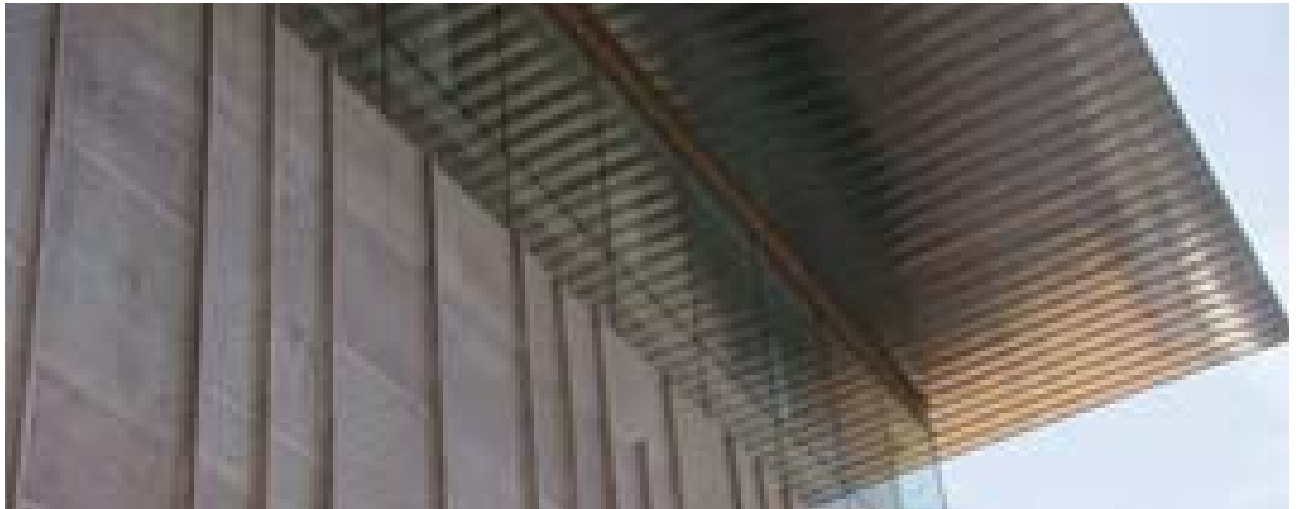
Detall de la façana i marquesina de l'entrada per Pompeu Fabra.

A l'edifici nou les façanes que corresponen a les zones d'oficines tipus paisatge seran vidrades i s'intercalaran obertures d'alumini sobre el vidre fix. A les zones de despatxos les façanes són més opaques i s'hi combinen zones massisses amb les obertures d'alumini. Els paraments massissos es resolen amb parets d'obra ceràmica acabada amb estuc de calç de color blanc vell; aquest estucat queda emmarcat per una estructura de perfils U d'acer inoxidable i les mateixes obertures de la façana, que es disposen amb una composició vertical i amb un decalatge per a cada planta. L'obertura combina zones vidrades i elements d'alumini anoditzat.

Per protegir les superfícies vidrades de la radiació solar es preveuen uns voladissos metàl·lics d'1,80 m, tractats específicament segons la seva orientació. A migdia s'introdueixen unes proteccions solars formades per un teixit metàl·lic d'acer inoxidable que matisi per una banda la insolació i per l'altra permeti la visió des de l'interior cap a l'exterior. Aquesta malla metàl·lica filtrant d'acer inoxidable AISI-316 es col·loca sobre estructura de suport formada per perfils superiors i inferiors de 160 x 5 mm, platines per collar de 50 x 5 mm, cargols cada 150 mm, tensors M12 superiors i inferiors cada 700 mm.

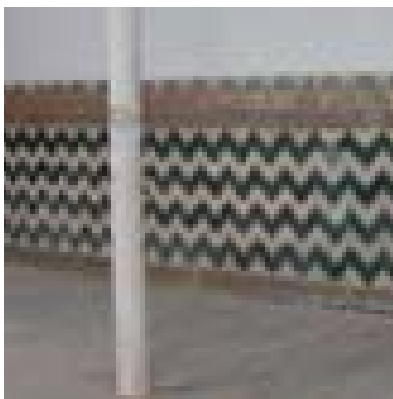
Arrambadors restaurats a la planta primera, corresponents a les antigues sales dels malalts.

A les antigues sales dels malalts de la primera planta i del vestíbul d'entrada hi ha unes rajoles de ceràmica que protegien les parets i que tenen un notable valor artístic. Són peces quadrades de 13,2 x 13,2 cm, d'un gruix considerable i decorades en blau, verd i blanc

Al voltant del pati central i corresponent a les antigues sales dels malalts de la primera planta i del vestíbul d'entrada hi ha unes rajoles de ceràmica que protegien les parets i que tenen un notable valor artístic. Estan atribuïdes a l'escudeller barceloní Llorenç Passoles i daten de 1678. Són peces quadrades de 13,2 x 13,2 cm, d'un gruix considerable i decorades en blau, verd i blanc. Algunes es troben actualment bastant deteriorades, amb pèrdua de color a causa del desgast, i n'hi ha fins i tot de trencades. Amb el temps algunes han estat substituïdes per altres de noves que no assolien el color original, cosa que provoca una distorsió en la lectura del parament en el seu conjunt. D'altres es troben amagades dintre d'envans o de plaques de cartró-guix o bé en determinades zones han estat retirades.

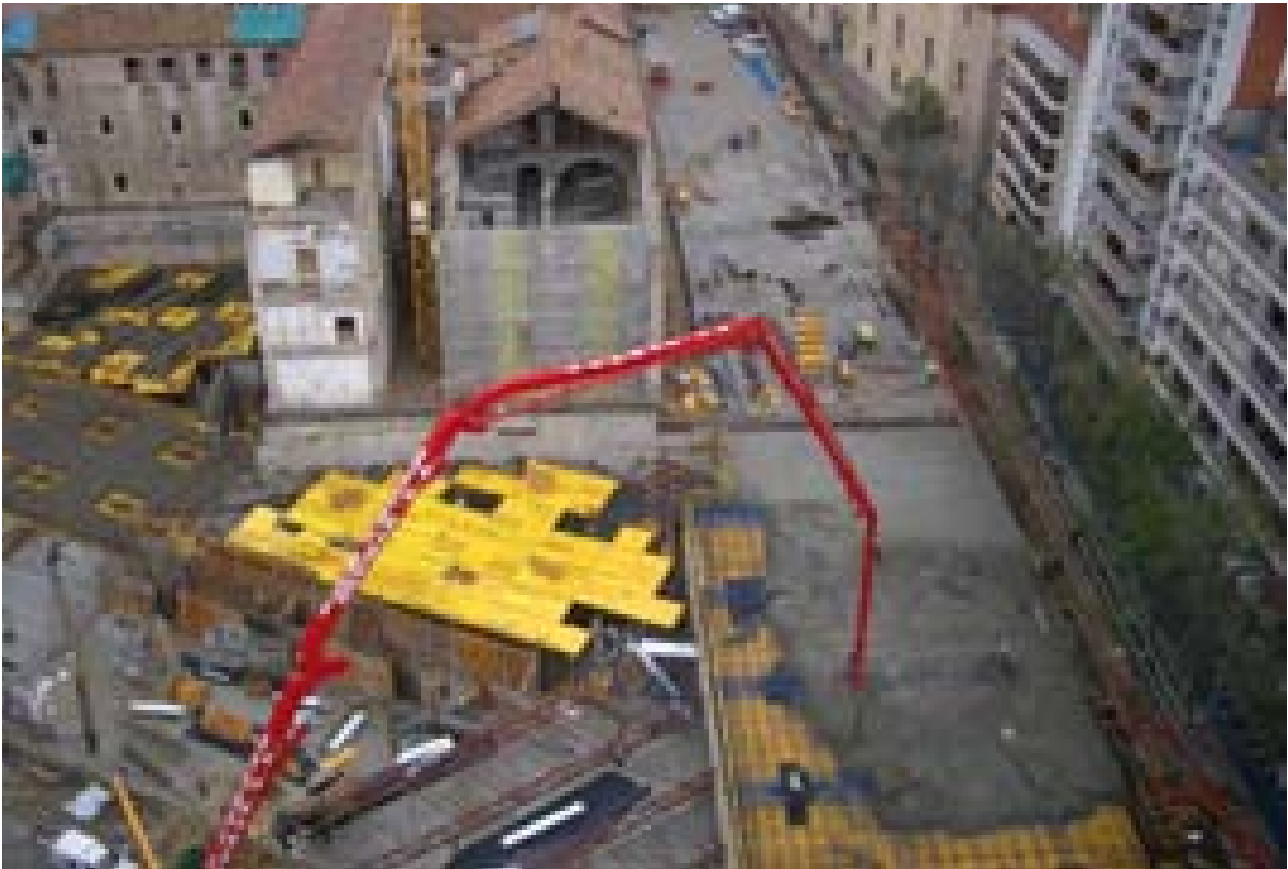
Fotografia 1. Vista de conjunt des del "bolet" de la plaça de Catalunya

- Nova construcció del pàrquing subterrani sota el carrer Pompeu Fabra i la plaça de l'Hospital (zona dreta de la fotografia 1).
- Nova construcció de l'edifici d'aparcaments i oficines (zona inferior esquerra de la fotografia 1).
- Rehabilitació i ampliació de l'edifici històric (zona superior esquerra de la fotografia 1).

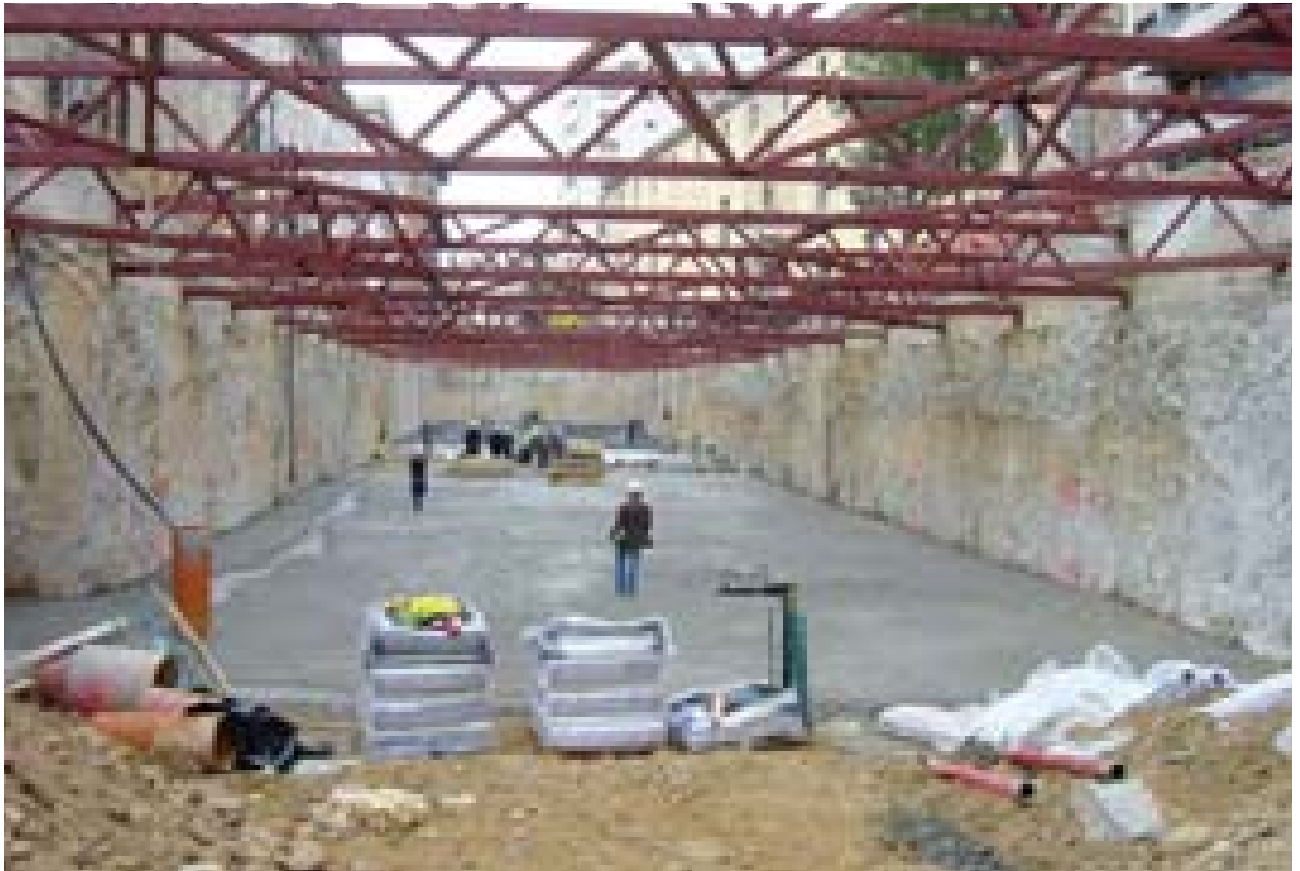
Fotografia 2. Pantalles de contenció i sistema d'apuntalament.

El primer problema constructiu que presenta aquest tipus d'edificació és l'excavació dels soterranis, que en aquest cas concret tenia les dificultats de la proximitat d'edificis (alguns d'històrics de gran valor patrimonial) i la presència d'aigua en el terreny. La solució plantejada va consistir a construir unes pantalles contínues de formigó armat, que mantinguessin l'excavació i permetessin obtenir un recinte relativament estanc a l'aigua, que es rebaixaria amb bombes per poder treballar en sec. Per mantenir l'estabilitat dels edificis propers, calia evitar el desplaçament horitzontal de les pantalles, mitjançant uns apuntalaments metàl·lics entre pantalles

enfrentades (Fotografia 2). Aquesta solució no era la més econòmica, però sí l'única viable, ja que no es disposava d'autorització per col·locar ancoratges sota els edificis.

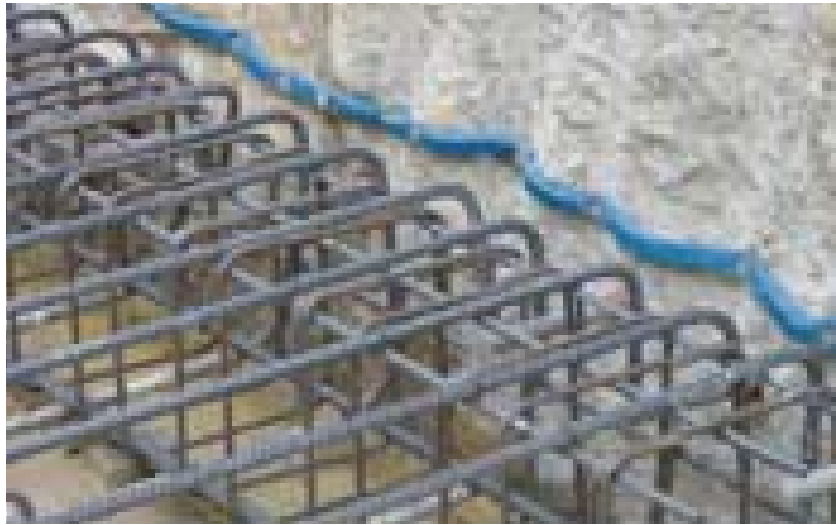
Fotografia 3. Connexió de la llosa de fonaments amb la pantalla de contenció.

Per impedir la filtració d'aigua a través de la llosa de fonaments, s'hi va disposar una làmina impermeable, formada per plafons de bentonita de sodi natural, col·locada sobre una capa de neteja de 10 cm de gruix i protegida mitjançant una altra capa de formigó de 5 cm. A la connexió de la llosa, que és de 60 cm de gruix, amb les pantalles, s'hi va disposar un junt de bentonita en gra a la part inferior i una banda de bentonita en el terç superior. La connexió de tallant es resolgué a través d'uns connectors d'acer inoxidable adherits mitjançant resina epoxi a les pantalles (Fotografia 3).

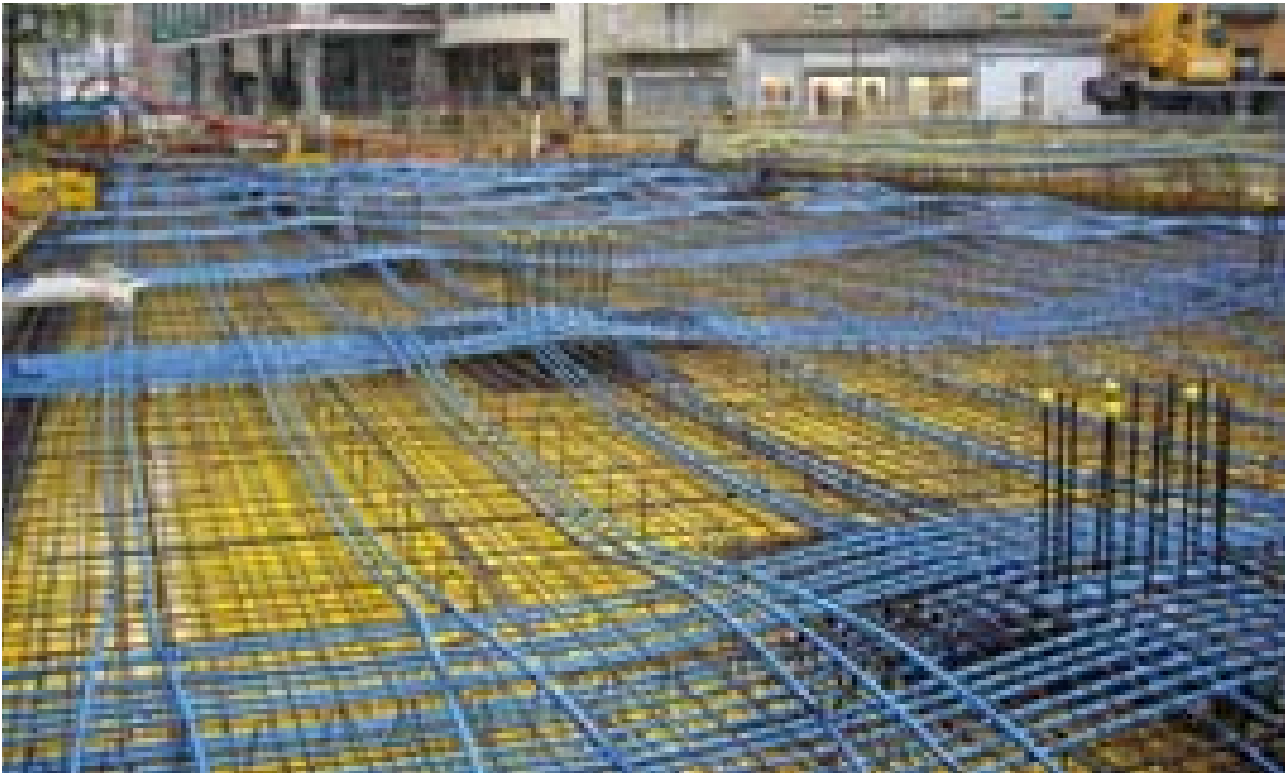
Fotografia 4. Llosa posttesada. Tendons amb beines de polietilè (color blau).

La solució finalment adoptada va ser la d'una llosa posttesada de 40 cm de cantell (Fotografia 4). El sistema de posttesat consisteix en monocordons adherents, és a dir, cordons de 0,6 polzades de diàmetre allotjats dins unes beines de polietilè que, un cop tesats els cordons, s'injecten amb beurada de ciment, la qual cosa permet que es produeixi l'adherència amb el formigó.

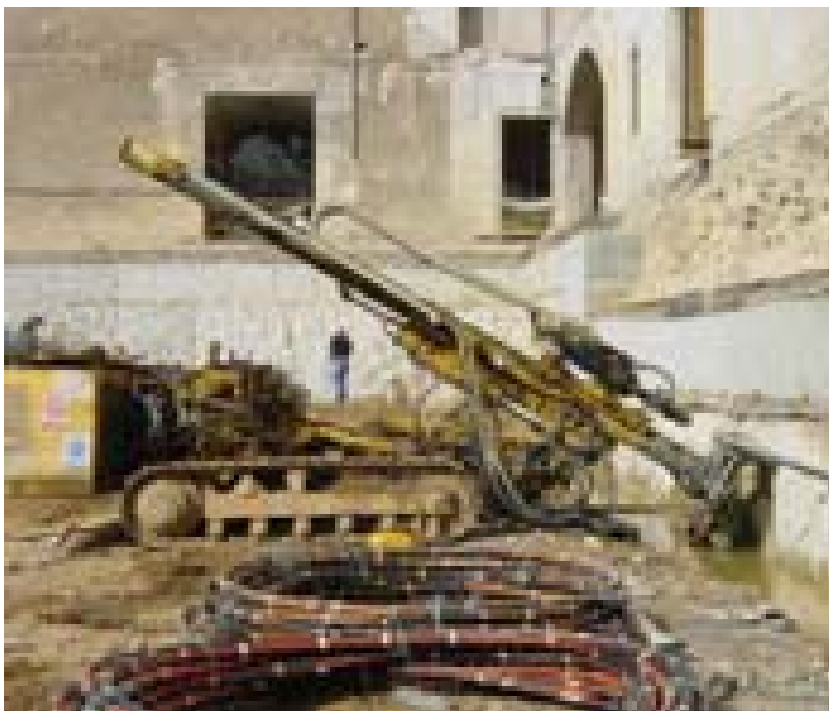
Fotografia 5. Perforació dels ancoratges temporals.

Les pantalles també són de 60 cm de gruix, però en aquest cas el sistema d'apuntalament consisteix en ancoratges temporals al terreny (fotografia 5), que és molt més econòmic que el sistema anterior, i a més no dificulta l'execució dels forjats. Aquesta solució es va poder adoptar perquè no hi havia cap ancoratge que arribés sota els edificis d'altres propietats. A causa de la profunditat d'excavació i dels esforços generats per les empentes del terreny saturat d'aigua, es van haver de disposar dos nivells d'ancoratges. Com a conseqüència, el nivell inferior s'excavava sota el freàtic, fet que va representar una gran complicació d'execució i la necessitat d'utilitzar sistemes especials.

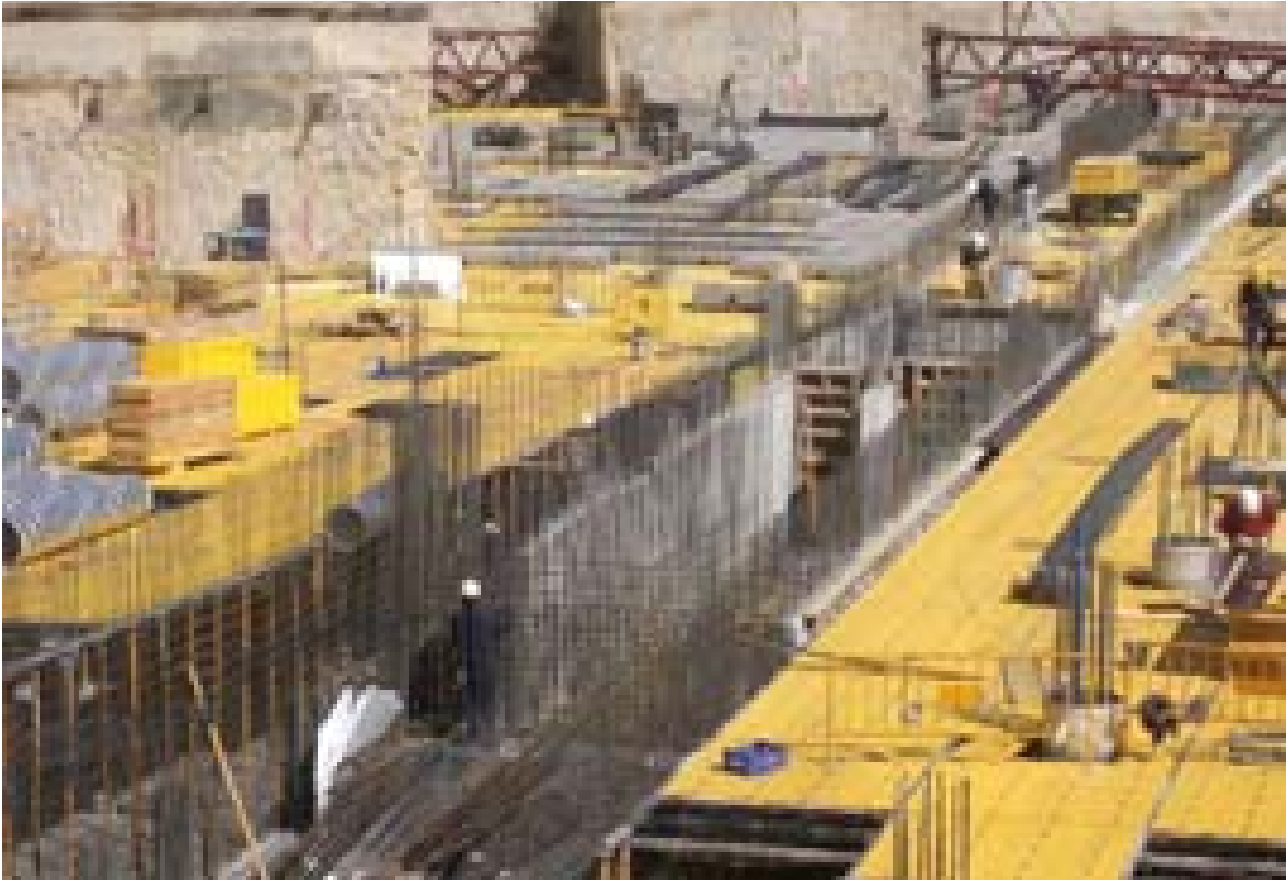
Fotografia 6. Franja de nuclis de comunicació vertical amb murs de formigó armat.

Una solució molt bona per a aquests nivells d'acceleració és aprofitar les parets de les escales i ascensors com a elements estructurals, i fer-los de formigó armat. Així, aquests elements són els que s'emporten els esforços generats pel sisme i el vent i, com a conseqüència, els forjats poden ser plans i els pilars només s'han d'encarregar de traslladar els pesos fins als fonaments, sense estar sotmesos a grans tallants ni moments flectors. En aquest edifici tots els nuclis de comunicació vertical estan alineats en una franja formada per parets de formigó armat, cosa que permet adoptar la solució plantejada (fotografia 6).

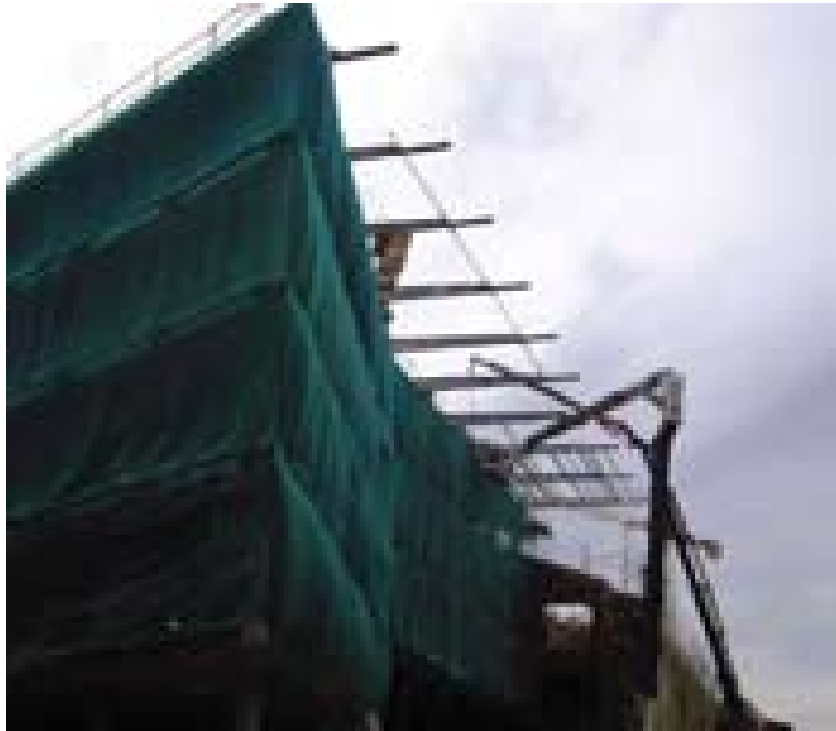
La marquesina de l'entrada principal de l'edifici és un voladís de dimensions importants, fins a 7 m, que per requeriments arquitectònics havia de tenir un cantell mínim a l'extrem i a més l'evacuació d'aigua havia de quedar-hi oculta.

Fotografia 8. Marquesina de l'accés principal a l'edifici.

En els elements de coberta com aquest, les sobrecàrregues no són importants: es tracta de la neu, el manteniment i el vent; cal, doncs, minimitzar el pes propi, així els esforços seran menors. L'objectiu era aconseguir una estructura lleugera i amb el mínim cantell, i la solució adoptada consisteix en la disposició de bigues armades (formades per xapes soldades) d'acer de cantell variable i corretges també d'acer (Fotografia 8). La lleugeresa és una característica molt apropiada per a les estructures sismoresistents, ja que, com se sap, els esforços generats en un sisme són directament proporcionals al pes dels cossos.

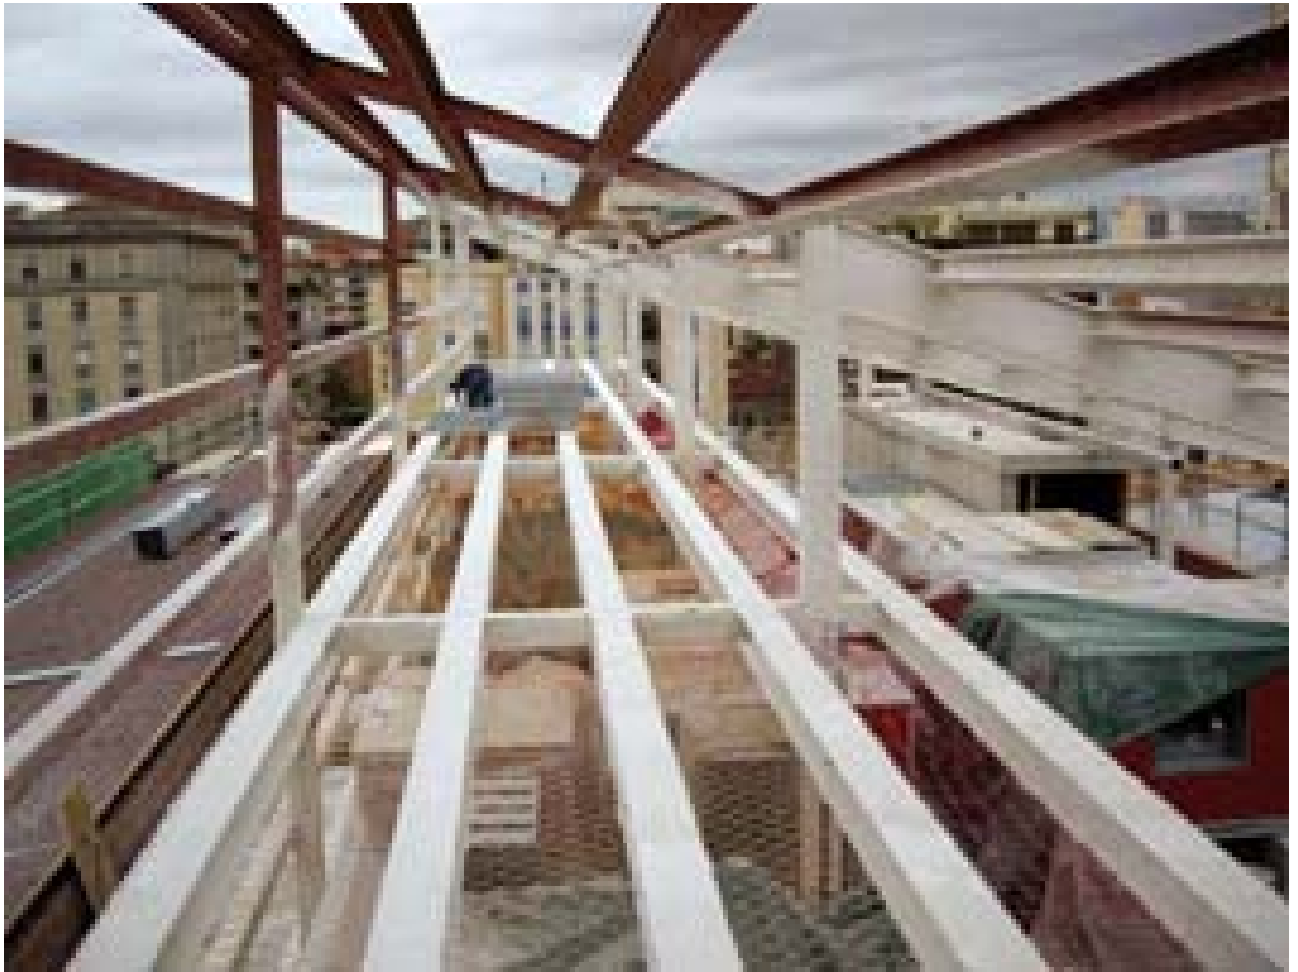
Fotografia 9. Planta tècnica per contenir les instal·lacions.

Atès que les cobertes de l'edifici històric són de teula àrab i força inclinades, la coberta de l'edifici nou ha d'allotjar tota la maquinària d'instal·lacions del conjunt. En tractar-se d'una zona urbana, convé que les molèsties ocasionades als veïns siguin mínimes; per tant, cal que tota la maquinària quedi oculta i convenientment aïllada (fotografia 9).

Com que la maquinària sol ser força pesant i a més s'han de disposar multitud de tubs metàl·lics i conductes d'aire, convenia que l'estructura fos lleugera per no castigar massa el forjat de coberta. Per la magnitud de les càrregues i pel fet que en alguns casos els pilars de l'estructura metàl·lica no coincidien amb cap pilar de l'estructura principal, el forjat de coberta instal·lat és una llosa massissa de formigó armat de 36 cm de cantell.

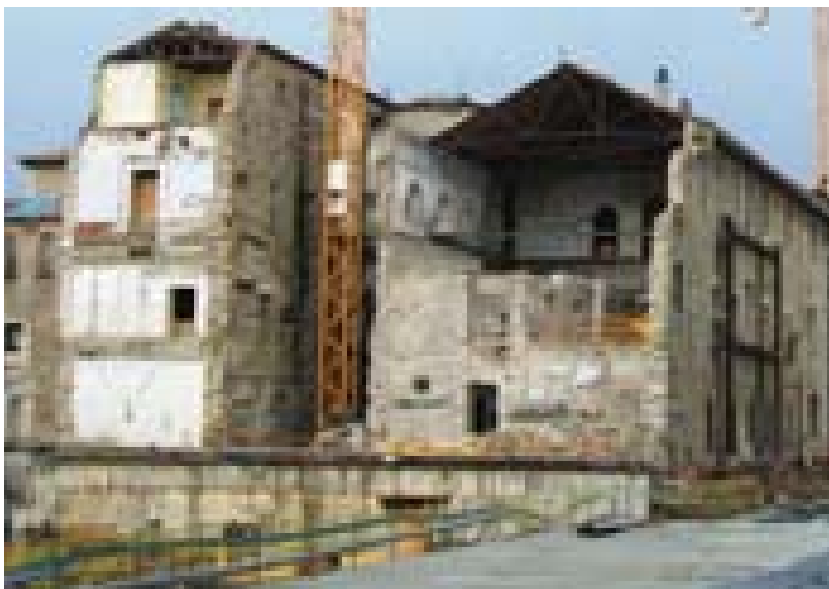
Fotografia 11. Vista de la Casa de Convalescència amb treballs de consolidació i estructura d'estintolament dels murs de pedra.

Per tal de poder enderrocar els sostres però mantenir els murs, es va projectar una estructura d'estintolament a base de perfils d'acer laminat, però que havia de quedar interior a l'edifici, per tal de no dificultar l'excavació, a banda i banda, dels soterranis de l'edifici nou i de l'aparcament públic de Pompeu Fabra (figura 2) (fotografia 11).

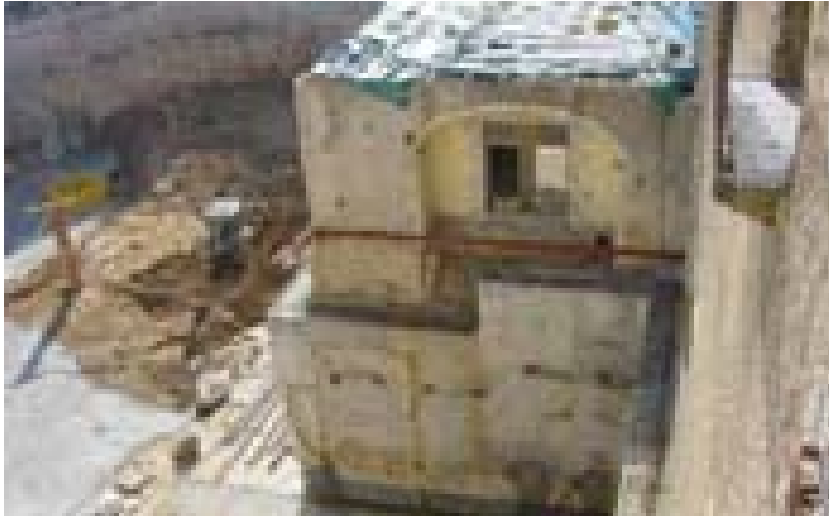
Fotografia 12 i figura 3. Imatge de l'edifici durant la fase d'excavació dels soterranis i esquema de l'atirantat.

L'edifici del segle XVII, o Punt d'Informació Juvenil, és una petita construcció que el projecte preveia mantenir pel seu valor històric. És un edifici de planta baixa amb tres sales, el sostre de les quals està format per voltes de pedra, recolzades per murs de paredat ordinari de gran gruix. La volta principal es trobava força esquerdada, fet que, sumat al procés de construcció dels soterranis de l'aparcament de l'edifici nou, va fer que es preveïés un sistema d'atirantat en la seva base per tal d'absorbir les empentes de la volta (fotografia 12) (figura 3).

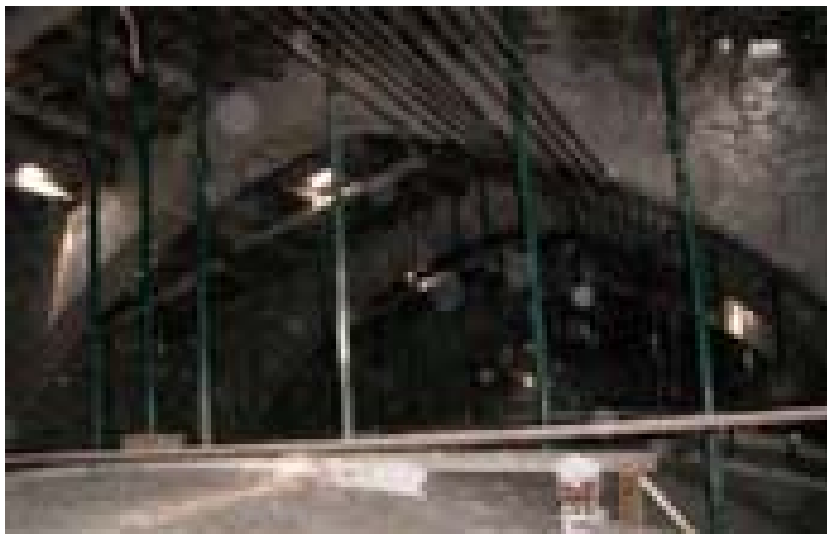
Fotografia 14. Execució de les columnes de cimentació d'alta pressió, o jet grouting, on es pot apreciar la gran quantitat de fang i lletada de rebuig que es produeix.

El sistema de reforç de fonaments escollit va ser la injecció de beurades de ciment a molt alta pressió, fins a una profunditat de 9 m (sistema de cimentació d'alta pressió o *jet grouting*) (fotografia 14). Aquest sistema, més que un mètode de reforç de fonaments, serveix per millorar el terreny sota la fonamentació existent, i té l'avantatge sobre altres mètodes –com per exemple el de micropilons– que no necessita cap estructura auxiliar per transmetre la càrrega del fonament existent al reforç. En realitat, es formen unes columnes de terra cimentada sota el fonament que actuen de manera semblant a uns pilons.

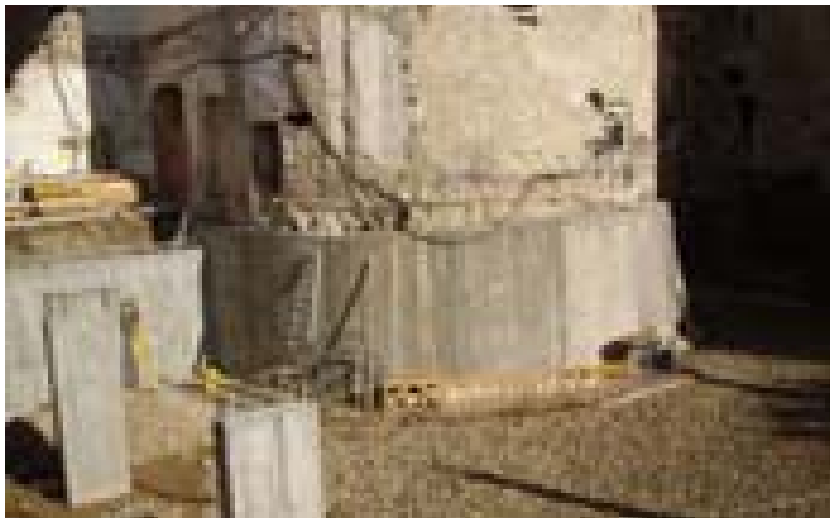
Fotografia 15. Construcció del mur de l'absis per trams.

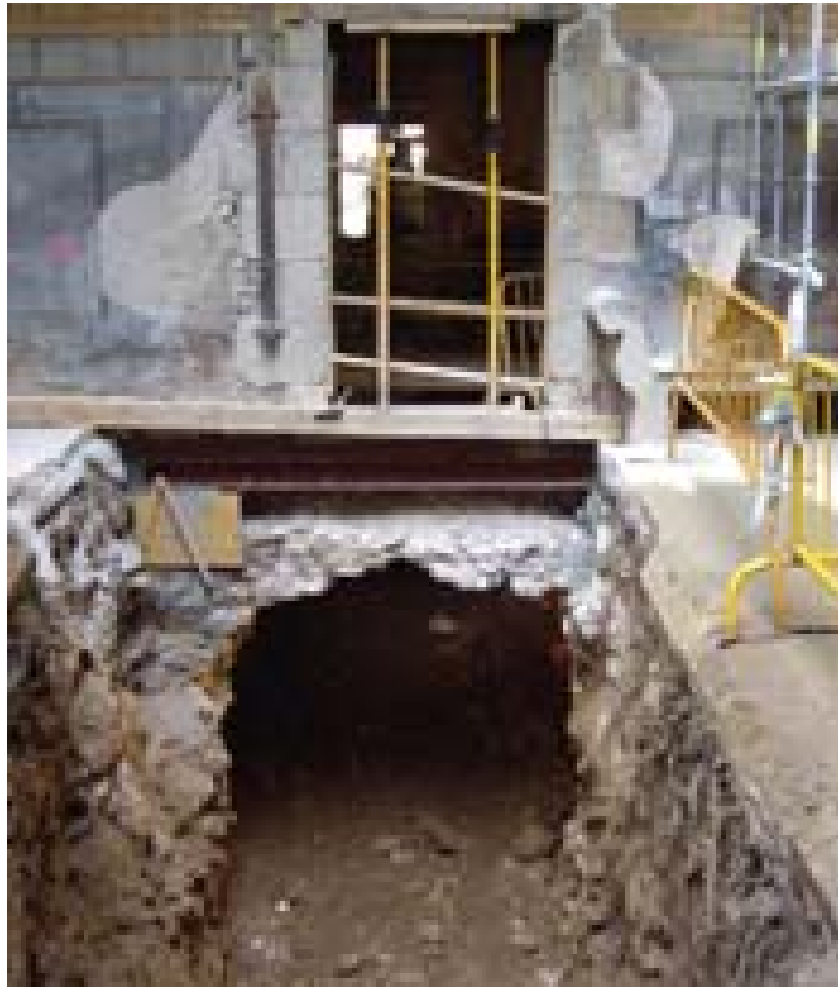
Fotografia 16. Imatge de la construcció de la galeria de serveis, on es fa evident la complicació de la seva execució.

hi ha zones on s'havien de travessar, amb la formació de llindes, o zones on circula a tocar dels murs, que feien indispensables els recalçats (fotografia 16).

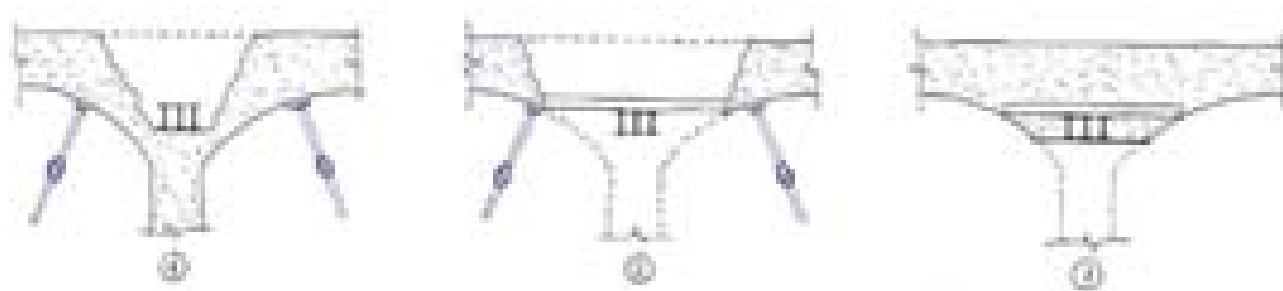
Figura 6. Procés d'obertura del mur en la sala de premsa:

1. Col·locació de les llindes principals des de la planta superior.
2. Col·locació de les biguetes que suporten les voltes i enderroc del mur.
3. Col·locació de la xapa d'acabament i coronament de les voltes.

Com a punts més singulars en aquest sentit, cal destacar la gran obertura de la sala de premsa (figura 6) (fotografia 18) i les dues llunetes o “capelletes” a la planta baixa. En ambdós casos hi havia la dificultat afegida que, a més de retallar-se el mur suportant, també es retallava la volta suportada.

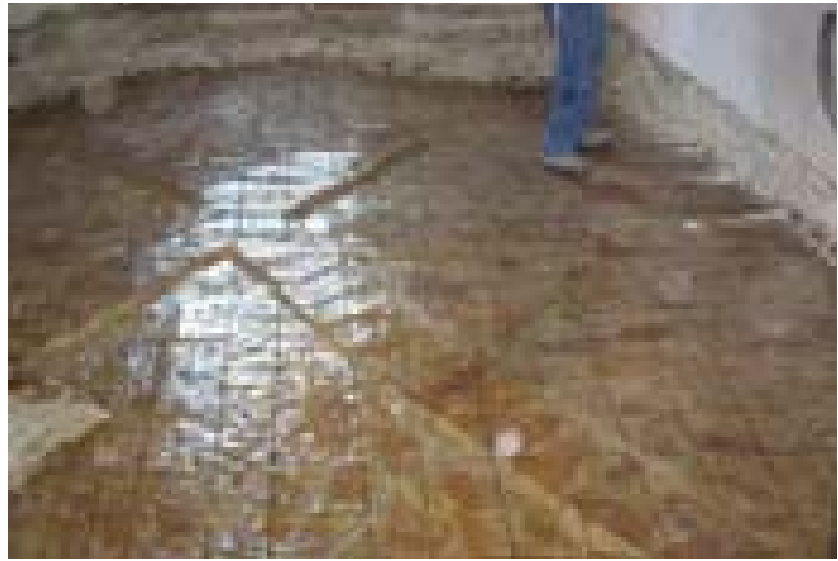
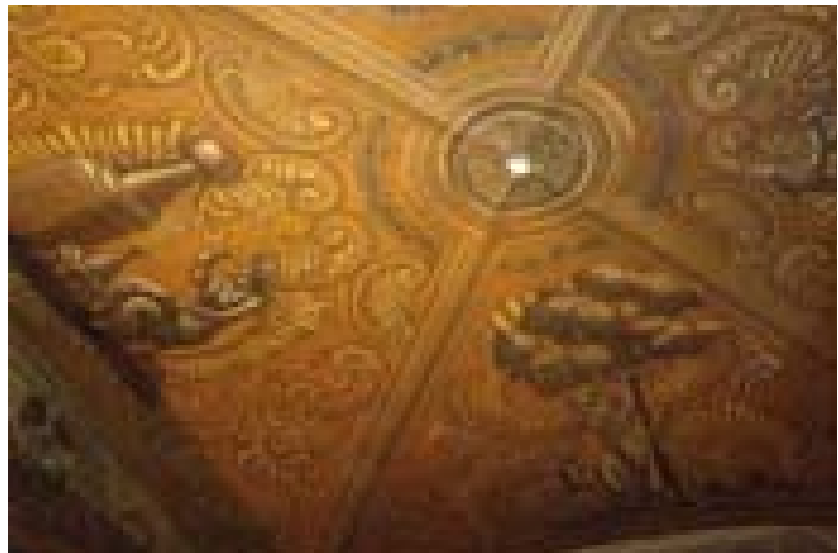
Fotografies 20 i 21. Vista de la volta de la farmàcia, per sobre, a punt de formigonar, i per sota, amb les pintures.

Així, hi va haver casos en què, a causa del poc punt de la volta, es va decidir reforçar-la per sota mitjançant morter gunitat, armat amb una malla, a més de la capa de formigó superior. En el cas de la volta de la farmàcia, que està decorada amb pintures que s'havien de conservar, es va buscar un producte que servís a la vegada per impermeabilitzar la volta i per fer d'unió entre el rajol i el formigó, per tal d'impedir que l'aigua del formigó fresc traspasés la volta i malmetés les pintures (fotografies 20 i 21).

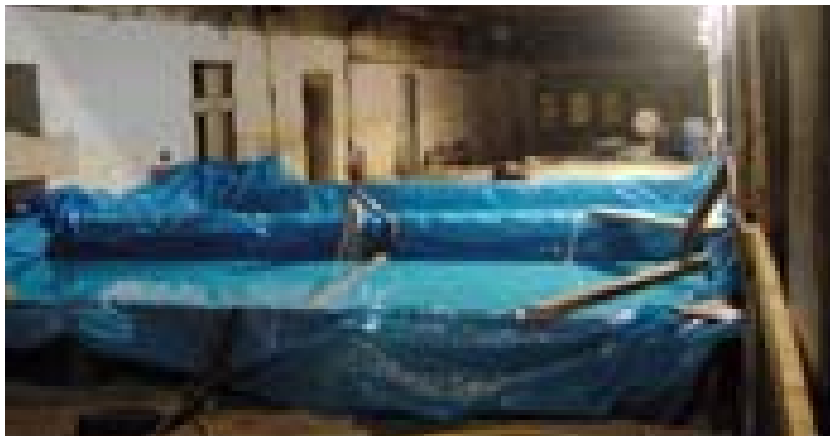
Fotografia 23. Imatge de l'execució de la prova de càrrega sobre la volta.

Per validar el funcionament correcte del sistema de reforç es va dur a terme una prova de càrrega sobre una de les voltes reforçades, consistent en la col·locació d'unes piscines amb aigua, fins a assolir, en quatre escalons, una sobrecàrrega de 4 KN/m^2 (fotografia 23). Es va instrumentar l'edifici per mesurar els desplaçaments verticals de la volta i els desplaçaments horitzontals dels murs. El descens obtingut en la clau de la volta va ser de l'ordre d'1 mm. Durant el procés de recollida de dades es va poder observar la gran sensibilitat de la volta als canvis de temperatura ambient, ja que, amb gradients de 15-20 graus, les deformacions mesurades van ser de $\pm 0,30 \text{ mm}$, que és el 30% de les provocades per la sobrecàrrega.

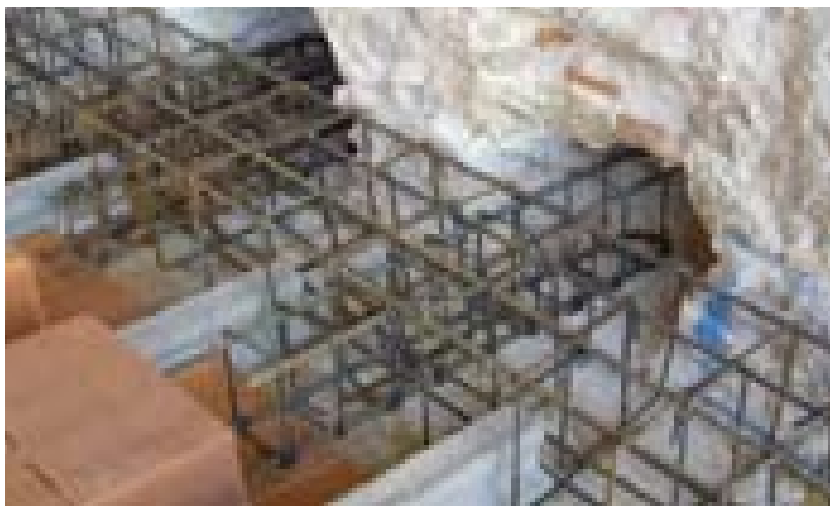
Fotografies 24. Vista de la biga paredera amb les connexions al mur.

de formigó i revoltons ceràmics, recolzats en els murs de pedra existents. El recolzament, però, no és directe, sinó que es fa a través d'una biga paredera que recull les biguetes i recolza en el mur a partir d'unes connexions que segueixen un ritme independent de les biguetes, fet que proporciona més flexibilitat a l'hora de fer els forats a la paret (fotografia 24).

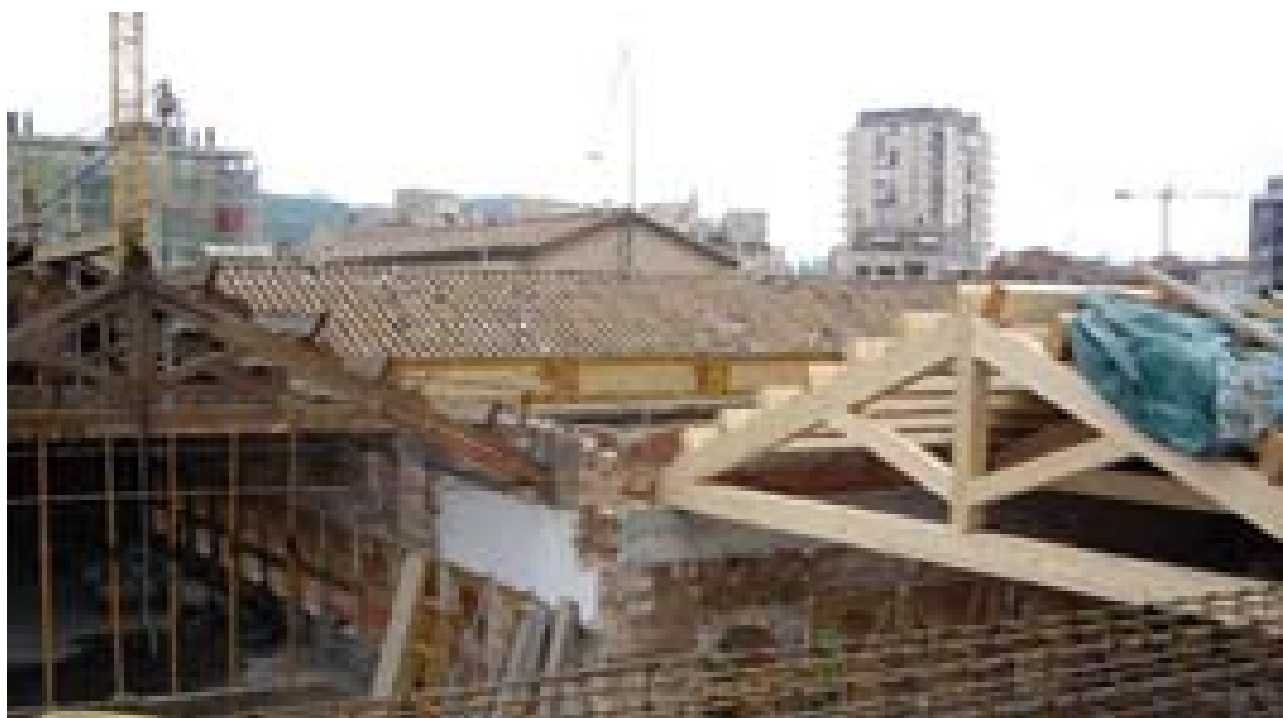
Fotografies 25. Procés de desmuntatge de la coberta vella i muntatge de la nova.

Totes les estructures de coberta s'han fet noves. En l'edifici històric, s'han substituït les velles encavallades de fusta amb tirants d'acer per encavallades noves de fusta laminada. L'adequació a la normativa vigent pel que fa a accions, càlcul de seccions i deformacions en fusta i comprovacions en situació d'incendi, va fer impossible la seva conservació, a part que hi havia putrefaccions locals en els encastaments en els murs. El que sí que s'ha mantingut és el mateix sistema de coberta, amb encavallades, biguetes de fusta, llates i rajol (fotografia 25).

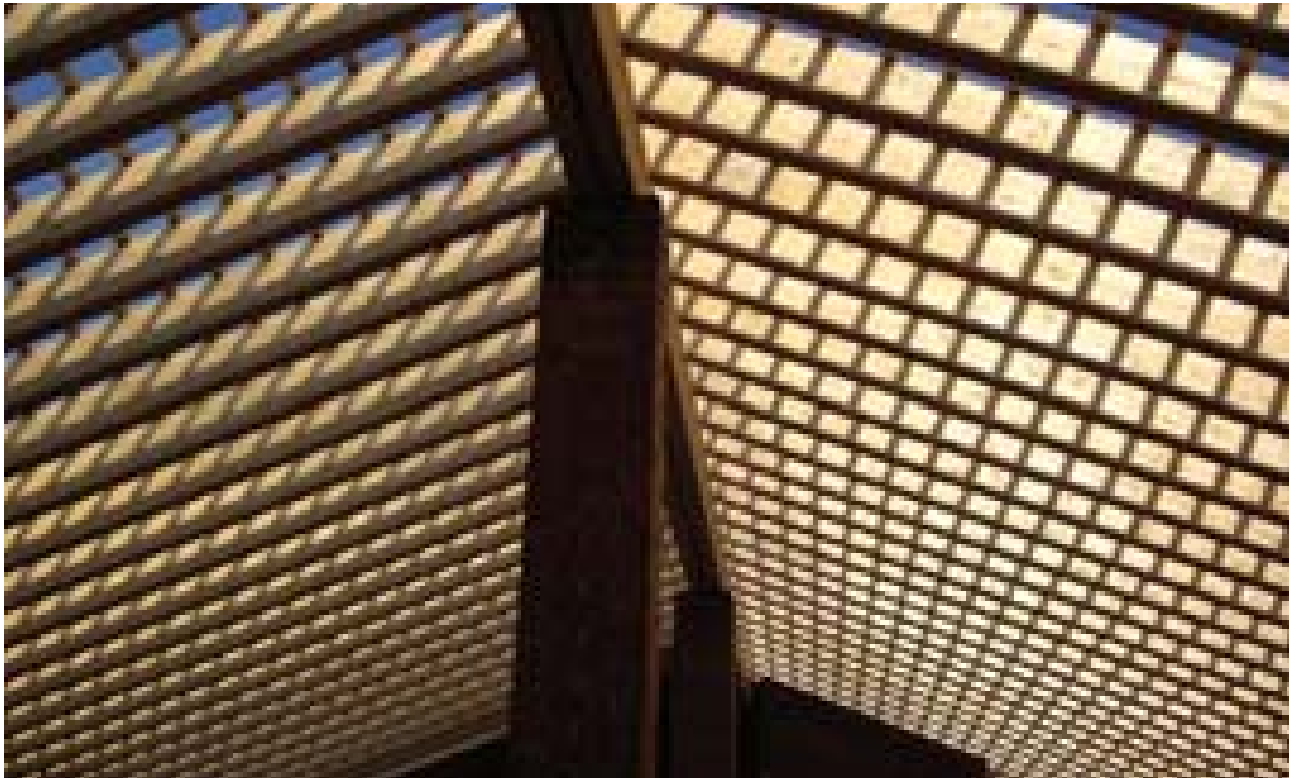
Fotografies 26. Vista interior de l'estructura de coberta de la Casa de Convalescència.

biga de carener i biguetes a cada banda, que formen la coberta a dos vessants (fotografia 26). La crugia més interior està dedicada a instal·lacions, i la seva coberta està resolta, igual que en l'edifici nou, amb estructura metàl·lica a base de perfils d'acer laminat.
