La nova seu
de la Generalitat
de Catalunya
a Girona

la punxa

50
2009

La nova seu de la Generalitat de Catalunya a Girona

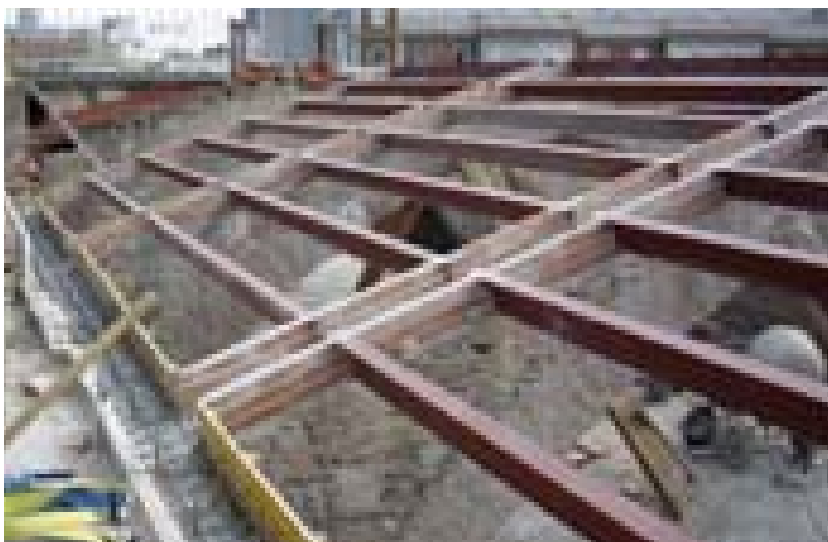
Fotografia 27. Construcció de la nova estructura de coberta.

En la coberta de la capella s'han substituït els cairats de fusta, que estaven en mal estat, per corretges d'acer laminat, recolzades sobre els arcs de rajol existents. S'ha aprofitat l'operació per encerclar l'edifici amb un congreny que lliga els murs perimetrals i els arcs (fotografia 27).

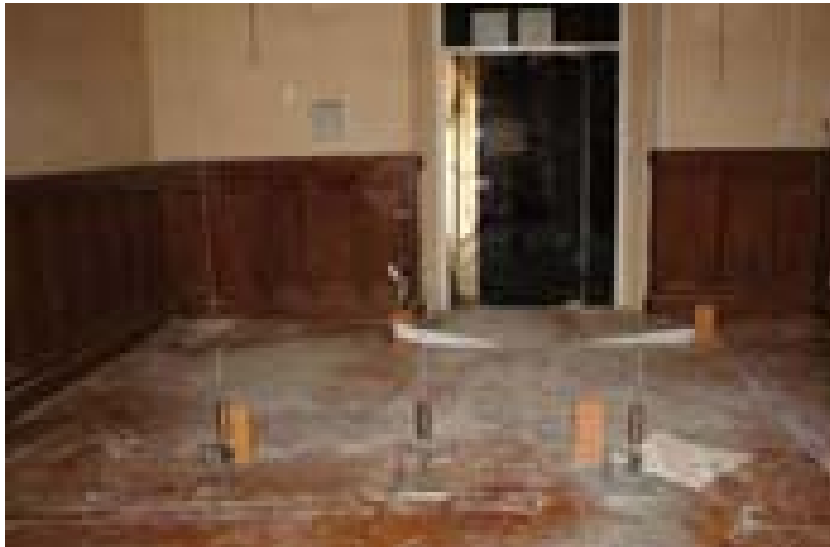
Fotografia 1: Prova de càrrega prèvia a la rehabilitació de l'edifici històric.

Per verificar l'estat de l'estructura existent en l'edifici històric es van realitzar dues proves de càrrega en diferents forjats, i es va comprovar així la seva solidesa (fotografia 1).

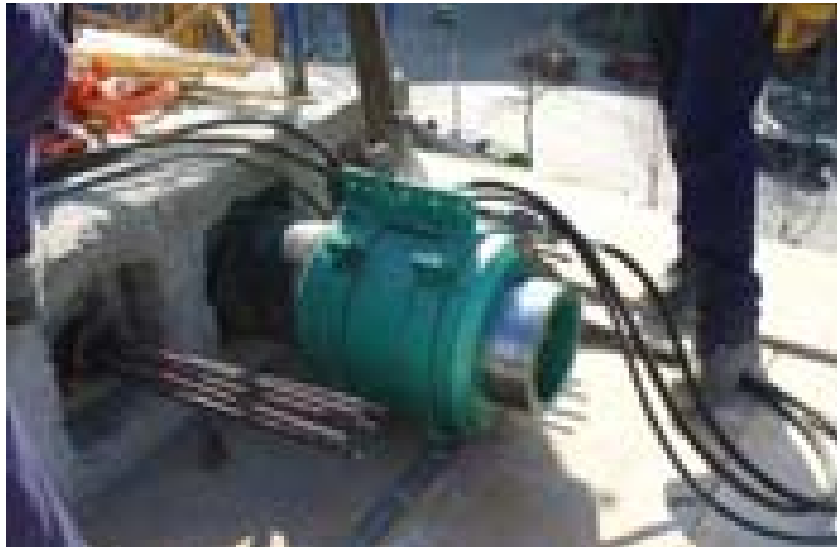
Fotografia 2: Control de l'execució del tesat del pont postesat entre l'edifici nou i el punt d'informació.

En la fase d'estructura de l'edifici nou s'ha realitzat un pont que uneix aquest immoble amb el punt d'informació per sota del qual s'accedeix, des de l'avinguda Jaume I, fins al pati interior i l'estany. El pont s'ha realitzat amb una estructura posttesada, amb una part de llosa massissa i una altra amb revoltos de porexpan. En aquesta fase d'obra es van verificar, igual que en la resta de l'estructura, el formigó i l'acer corrugat. Però en aquest cas també s'han hagut d'assajar els cordons de posttesat en els tres nivells, concretament dues mostres del cable de tesat per cada nivell, per determinar-ne la resistència a la tracció i la secció real. D'aquest tipus d'estructura se n'ha fet, a banda del control dels materials, el control de l'execució, fins a verificar el 100% del tesat de l'estructura. En aquest procés s'ha comprovat que la càrrega de tesat fos la indicada en el projecte i que l'elongació del cable es trobés igualment dins els límits marcats (fotografia 2).

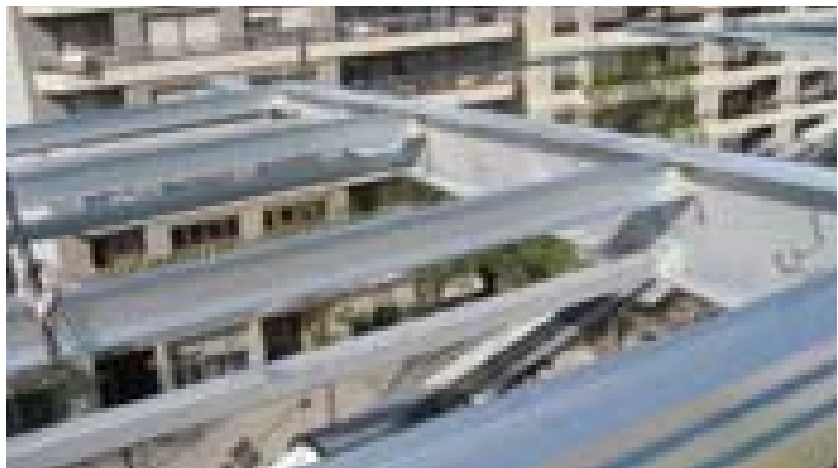
Fotografia 3: Comprovació amb líquids penetrants de les unions entre les corretges i les bigues de la coberta de l'edifici nou en la façana del carrer Pompeu Fabra.

L'execució de les unions ha estat realitzada mitjançant soldadura i cargols. Les soldadures s'han realitzat tant a l'obra com en taller i s'han verificat, mitjançant l'assaig de líquids penetrants, més de 500 soldadures al taller i aproximadament 3.000 a l'obra. La part d'estructura cargolada era inferior, i s'ha verificat el parell de col·liment d'uns 200 cargols (fotografia 3).

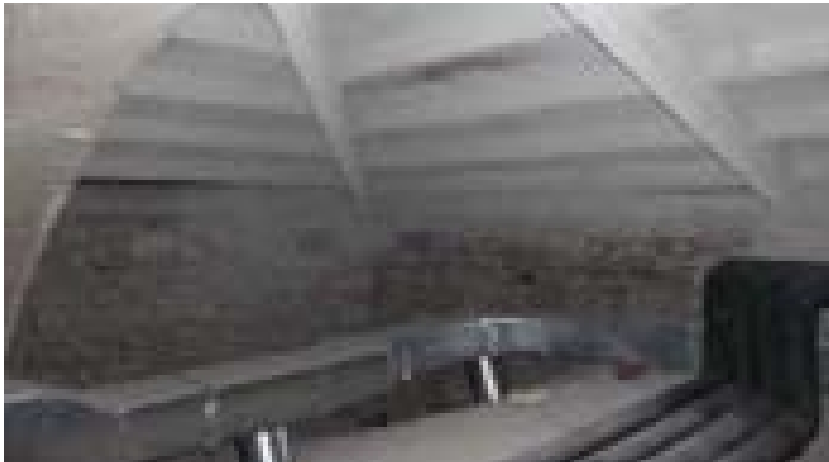
Fotografia 4: Ignifugació de l'estructura metàl·lica de la coberta de la capella.

L'estructura metàl·lica s'ha revestit, per protegir-la del foc, amb morter de vermiculita en les parts no visibles, i amb pintura ignífuga a les parts visibles des de l'exterior. El laboratori ha comprovat el gruix de morter de vermiculita i/o pintura aplicats per tal de comprovar que s'assolien els gruixos mínims en funció de la massa del perfil i el producte aplicat. En tractar-se d'elements resistents, s'han invertit molts esforços en aquest apartat, i s'ha verificat el gruix en uns 400 punts estructurals. També s'ha comprovat, igual que en la imprimació de l'estructura metàl·lica, l'adherència de la pintura ignífuga, en dues zones de l'obra (fotografia 4).

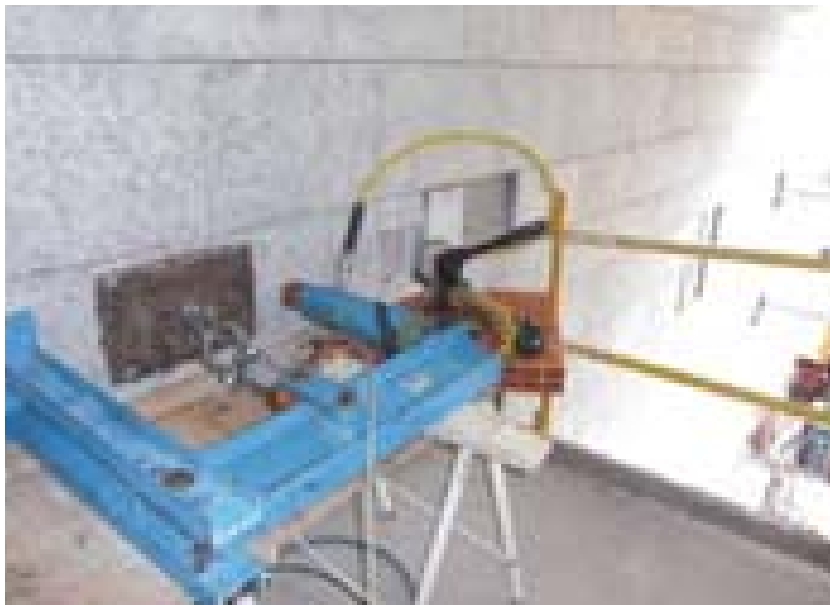
Fotografia 6: Prova d'adherència de la pedra aplacada en la façana entre l'edifici nou i la Casa de Convalescència al carrer Pompeu Fabra, a l'accés principal de l'edifici.

al material ceràmic de base en deu punts (fotografia 6). Les obertures de l'edifici nou són d'alumini anoditzat, del qual s'ha verificat que el gruix d'anoditzat es correspongués amb l'idoni per al tipus d'ambient al que restarà sotmès. Aquesta comprovació s'ha efectuat en un centenar d'obertures.

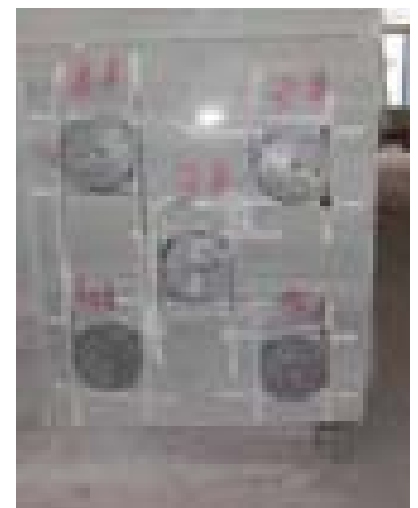
Fotografia 7: Prova d'adherència del marbre de revestiment dels nuclis de banys a l'edifici nou.

Per verificar l'execució s'ha realitzat l'assaig d'adherència, primer del redreçament al suport i després del material d'acabat al redreçament. Aquests assaigs s'han dut a terme 12 vegades entre els revestiments ceràmics i el marbre de revestiment, i en tres ocasions s'ha verificat l'adherència de la pedra de la façana carrer Pompeu Fabra (fotografia 7).

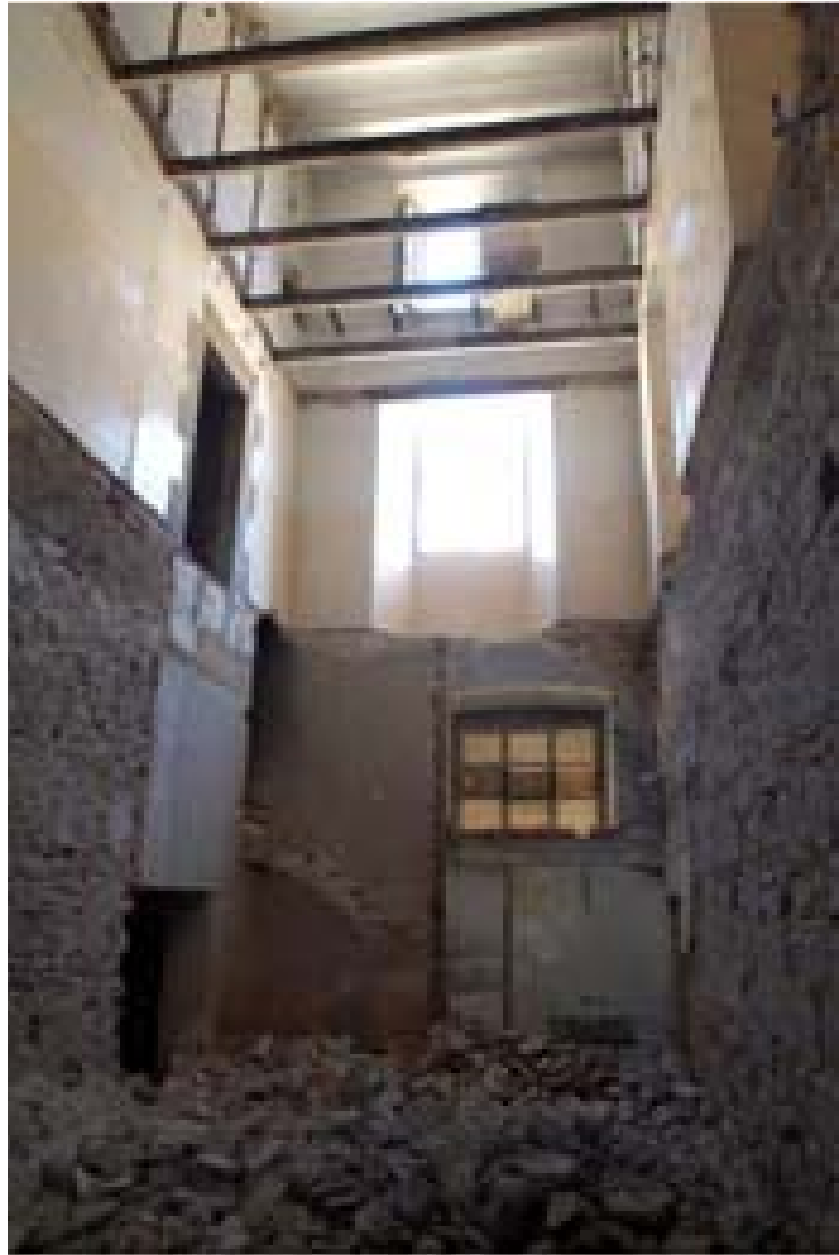
Enderroc manual de forjats a l'antiga Casa de Convalescència.

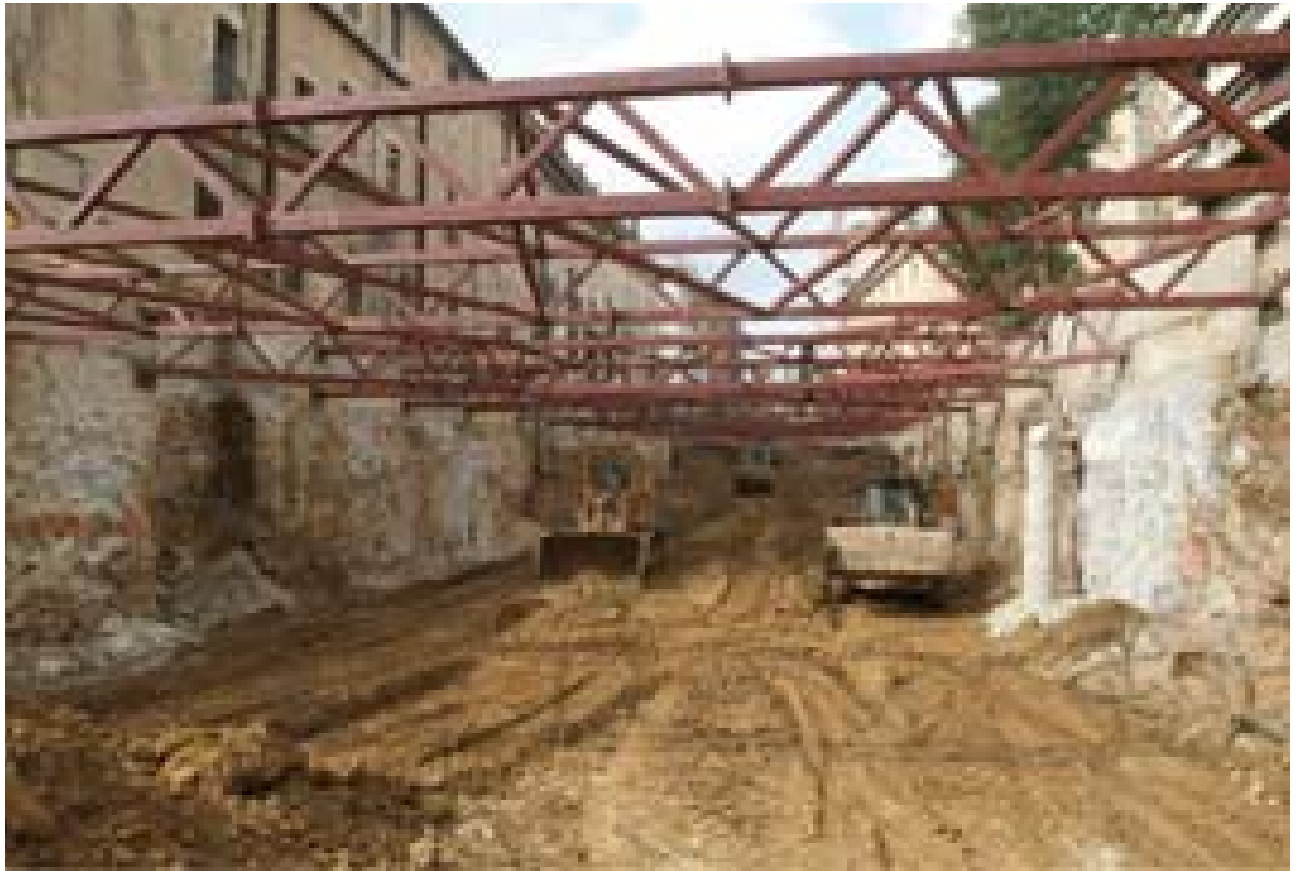
Excavació per sota de l'apuntament per a l'aparcament públic.

Una vegada realitzat tot el treball de fonamentació i reforç estructural dels elements existents, s'inicià una fase de moviments de terres, que incloïa l'apuntament i el rebaix de terres per sota d'aquest apuntament –un tipus de treball inhabitual, per la dificultat que comporta–, i en arribar a la cota inferior de fonamentació es realitzà mitjançant lloses contínues la fonamentació de l'aparcament.

poder realitzar en sec mitjançant la construcció de pous d'assecatge que van mantenir durant tota l'execució de l'aparcament el nivell per sota de la cota de fonamentació. Aquests pous es van repartir estratègicament per evitar la inundació de les zones de treball, encara sense impermeabilitzar.

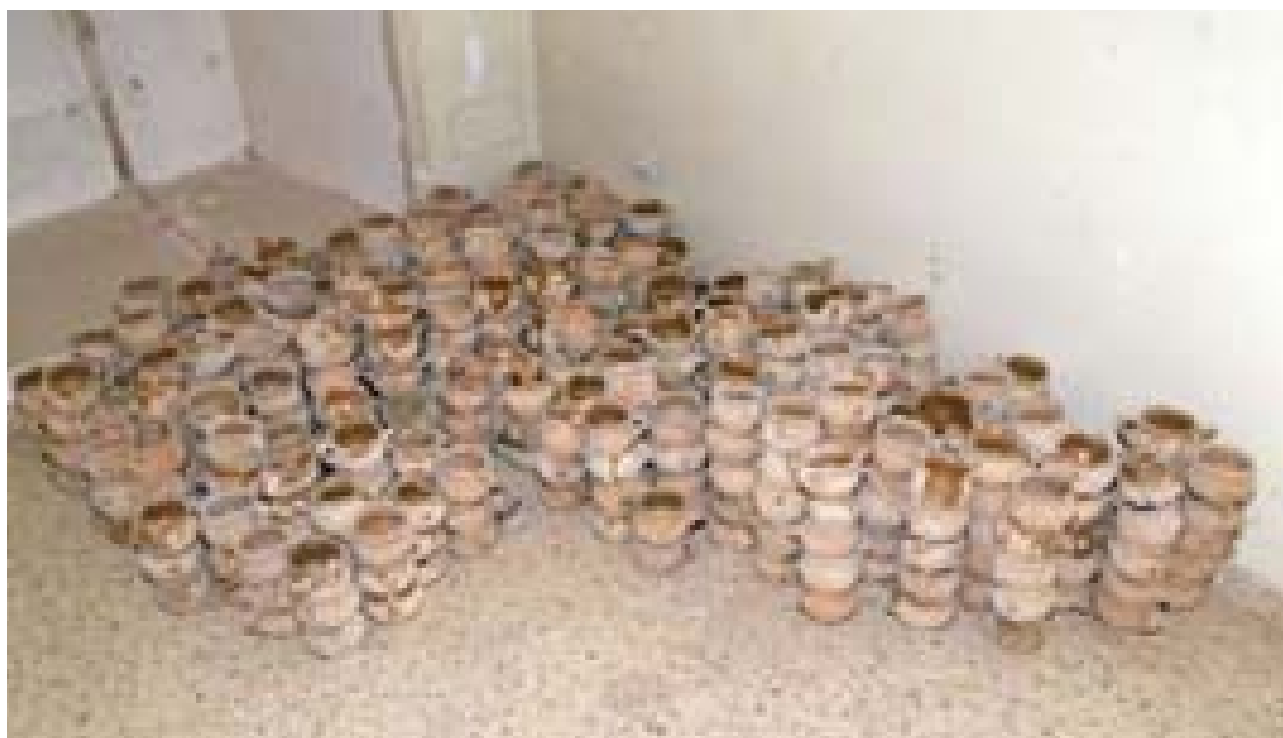
Restes ceràmiques trobades a l'interior dels forjats, utilitzades com a material alleugeridor.

Durant tot el procés de construcció de l'aparcament, dins l'edifici històric es realitzà la tasca de desenrunament de manera manual, per deixar les plantes diàfanes i poder realitzar els treballs de reforç de les voltes existents en la planta primera de l'edifici històric. Aquí ens vam trobar la primera de les curiositats que van sorgir durant la rehabilitació: a la planta primera de l'edifici el sostre era de voltes, mentre que en la part superior els paviments existents havien estat reformats els anys 70, i al seu interior hi havia restes d'elements ceràmics, unes petites olles que en realitat, segons ens va explicar l'arqueòleg, eren els recipients que es feien servir antigament per

donar les medicines als malats i que en aquest cas, posades cap per avall, feien d'element alleugeridor del sostre.

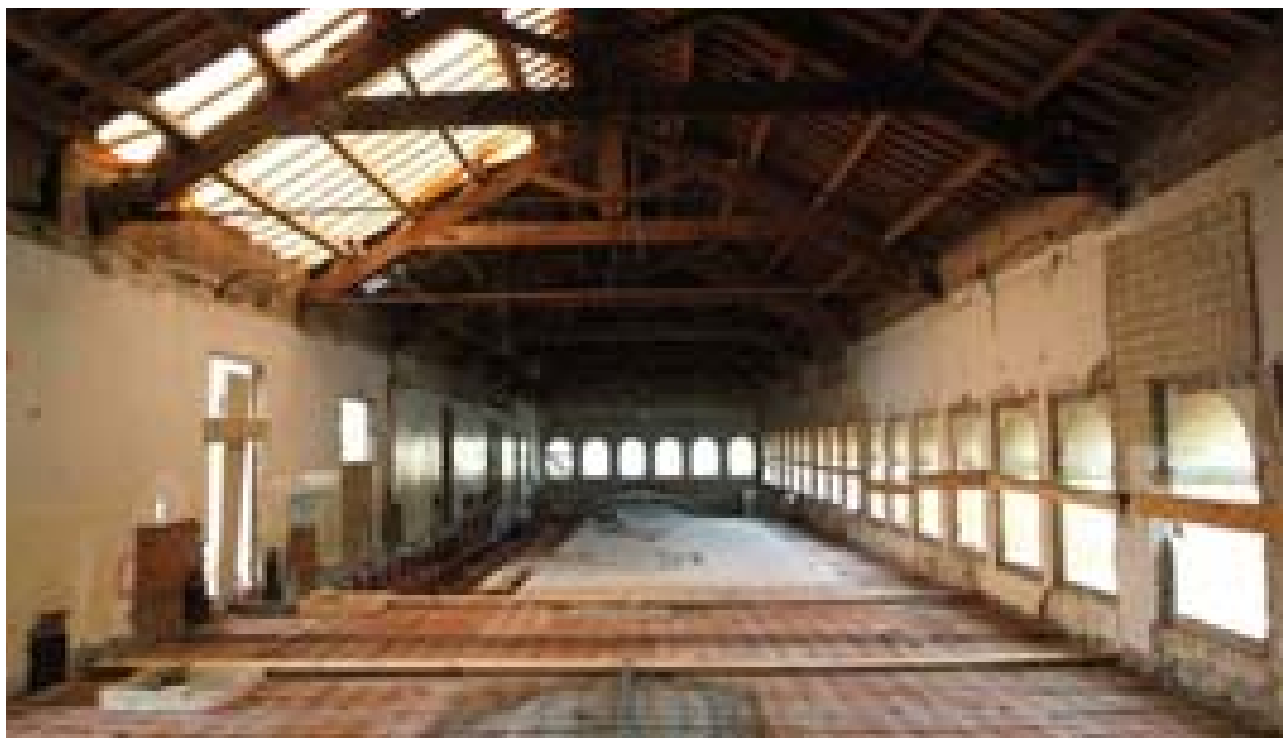
Reforç i nova construcció del forjats de la planta segona de l'edifici històric.

La resta del reforç s'executà cosint unes malles metàl·liques i fent capes de compressió a la part superior. Amb aquesta tècnica s'aconseguí posar pes damunt les voltes, que per la seva geometria era el més convenient perquè es mantinguessin intactes. Per anivellar la pavimentació es bastiren uns envans ceràmics, i amb elements ceràmics de gran format es realitzà l'anivellació. Aquest espai entre volta reforçada i l'element ceràmic pla va permetre col·locar en el seu interior totes les instal·lacions tant de climatització com d'equipament elèctric i informàtic sense perdre espai útil.

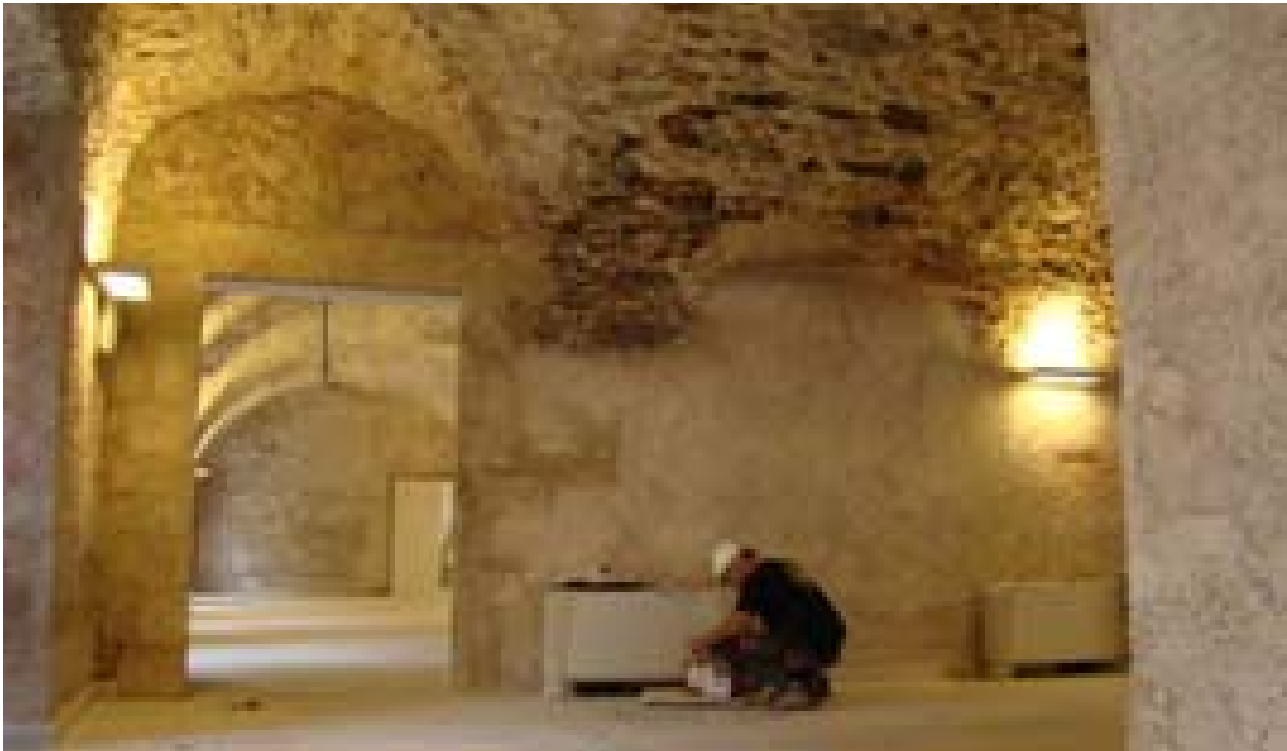
Rehabilitació i estat final de les dependències de la planta baixa de l'edifici històric.

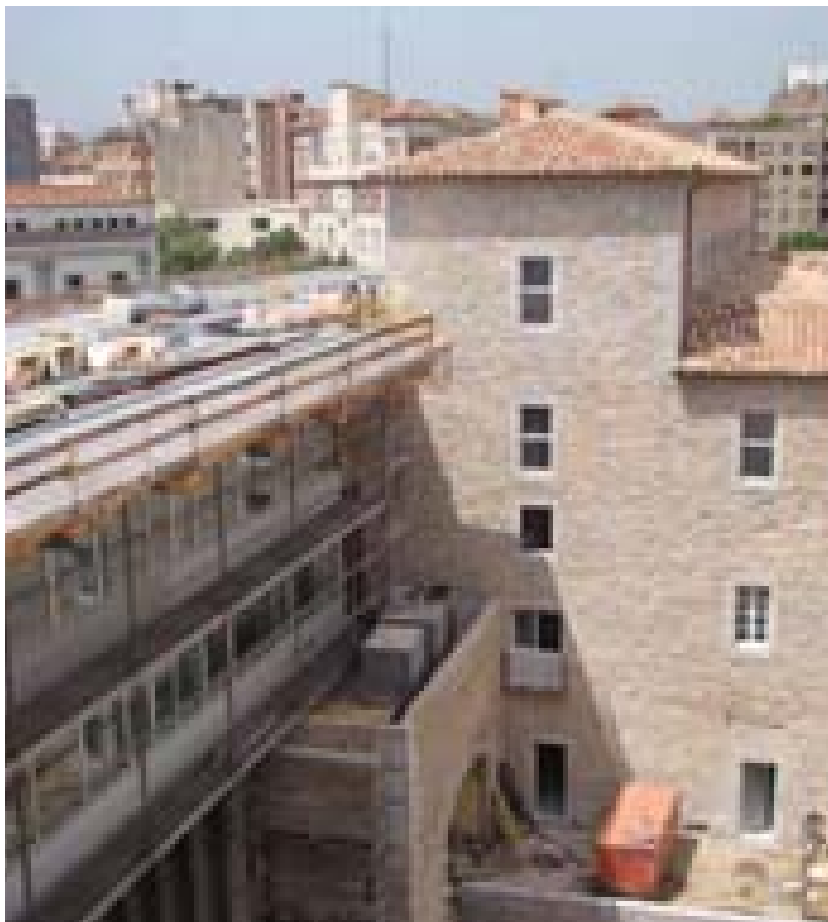
Darreres tasques a les façanes interior del pati d'edifici nou.

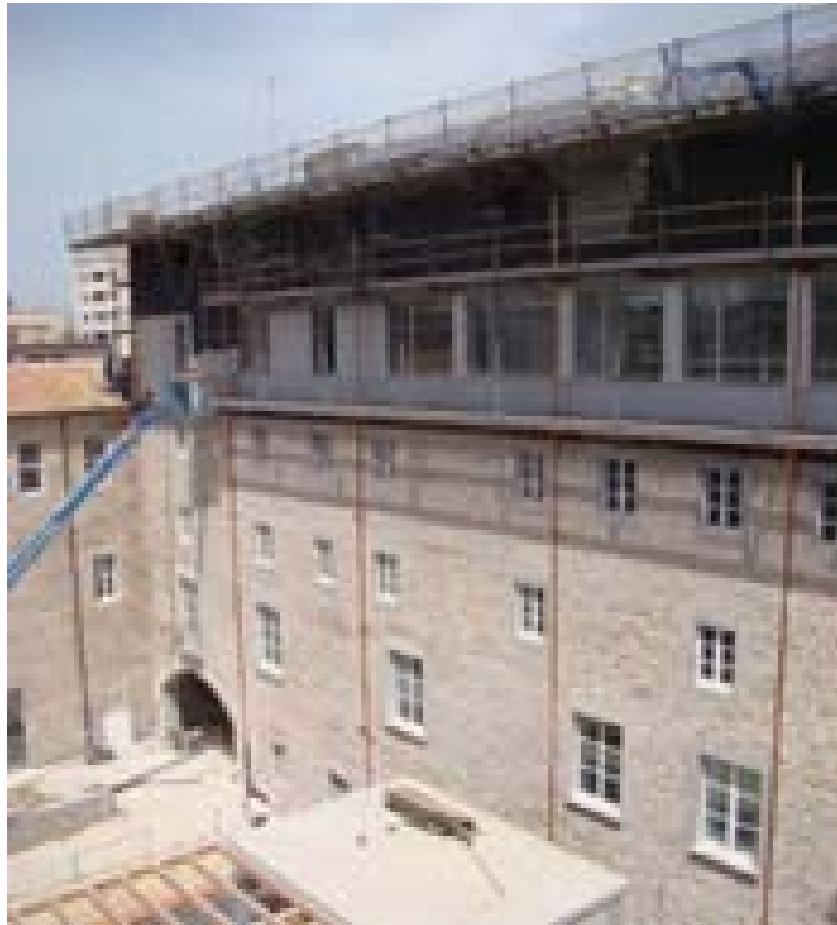
Treballs finals de la rehabilitació de les façanes interior del pati de la Casa de Convalescència.

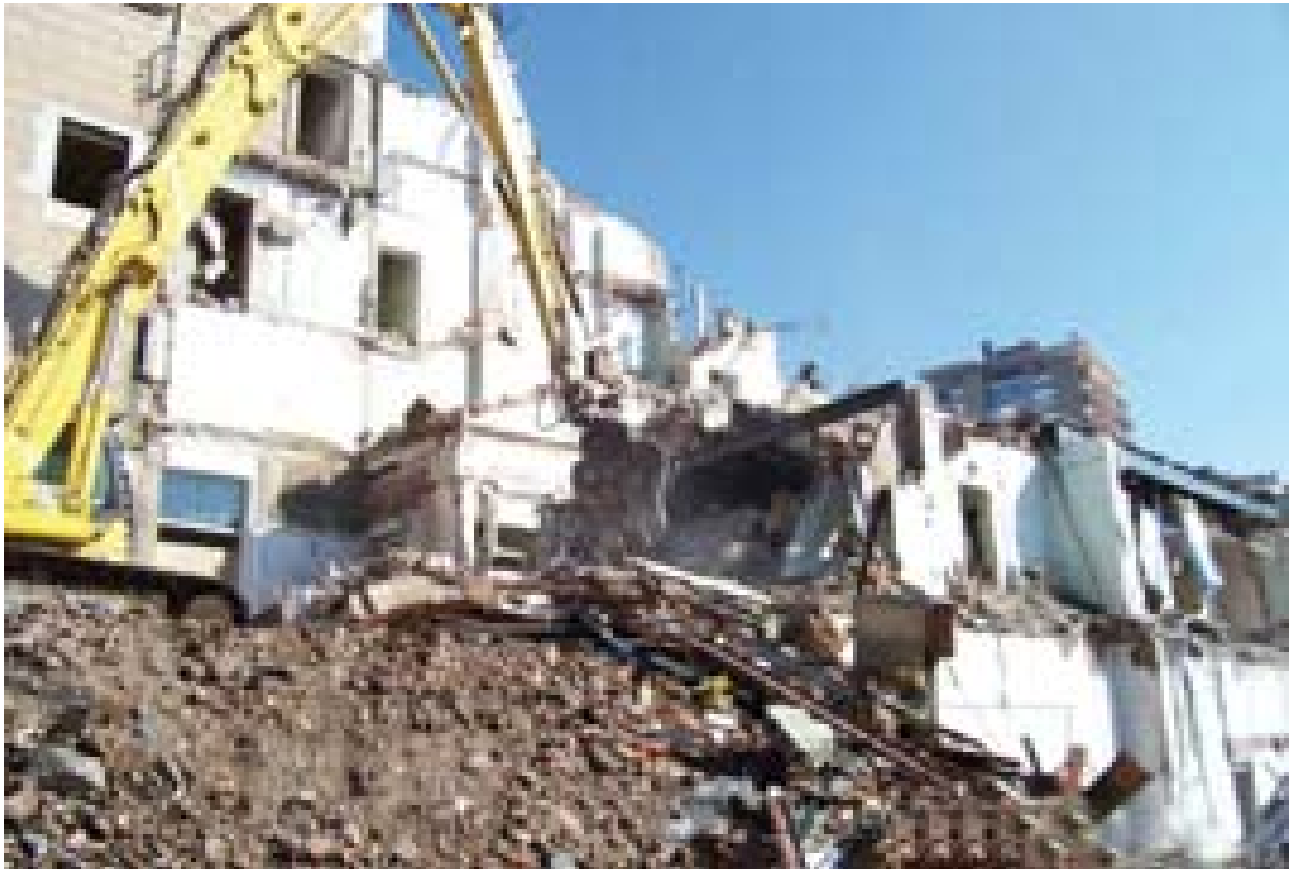
Treballs d'enderroc amb cisalles hidràuliques.

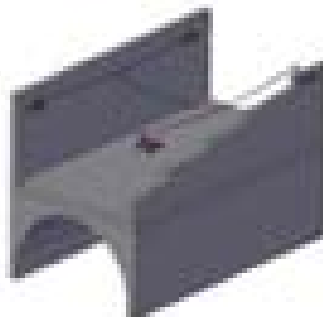
Esquema en tres dimensions.

El sistema utilitzat va ser la col·locació, prèvia a l'enderroc, de punts fixos dels quals sortia tot un entramat de línies de vida. Aquest punt estava compost de dos tubs quadrats, l'un a l'exterior de la paret i l'altre a l'interior, travessats perpendicularment per una barra d'acer que subjectava el sistema amb una femella de papallona a cada costat. El model que es va escollir va ser un cable longitudinal a cada costat i uns altres de perpendiculars que corrien sobre els primers. L'operari anava ancorat al cable transversal mitjançant un sistema retràctil. Durant el transcurs dels treballs es va poder comprovar la seva eficàcia.

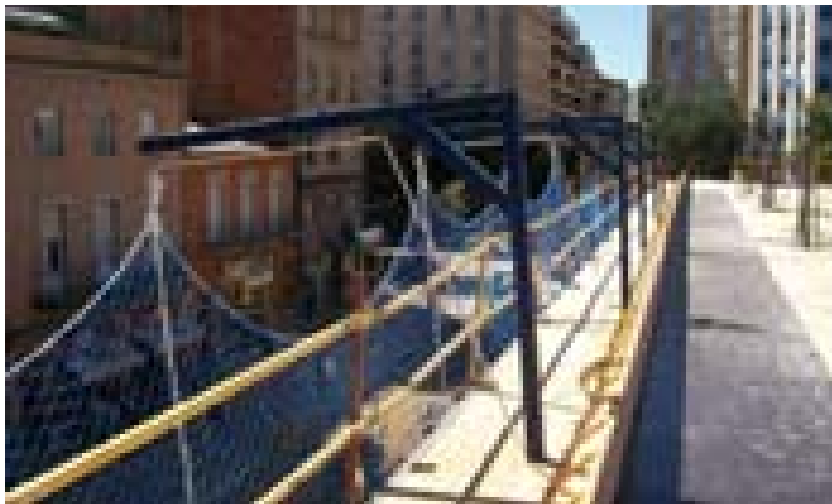
Vista del sistema de protecció del forjat amb els elements de seguretat.

baskits encastats en el formigó per col·locar-hi una balustrada, i posteriorment pujar el sistema de forques utilitzant encara les línies de vida dels pals per continuar els forjats.

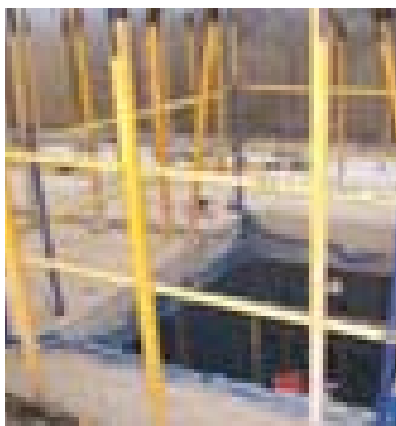
Sistema de protecció de forats.

També es va treballar amb consoles trepants per a l'execució de murs de formigó continu de façana d'una alçada d'uns 18 m. Dins l'obra es va donar molta importància a la protecció dels forats de l'estructura, i es va optar per un sistema de xarxes més una barana perimetral. Quan es van realitzar les parets perimetrals del forat, ja hi havia col·locades les xarxes. D'aquesta manera els forats varen estar protegits en tot moment.

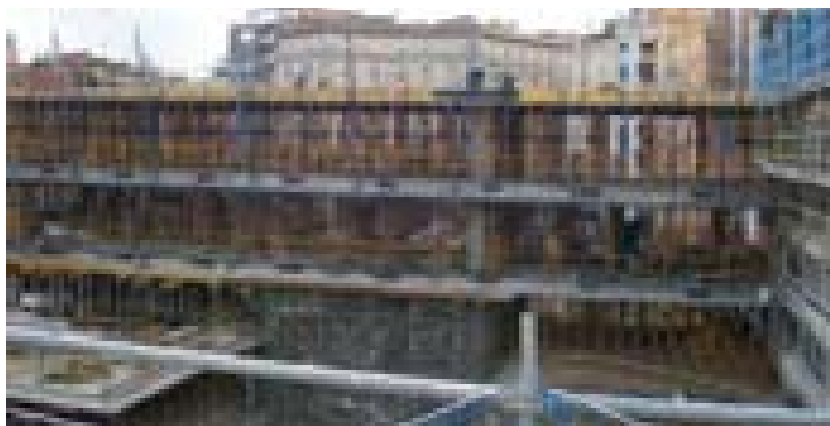
Vista dels elements de seguretat ja muntats.

El sistema que es va utilitzar per a la protecció dels perímetres un cop realitzada l'estructura va ser la balustrada més una doble xarxa: una protecció de malla de 10 x 10 cm i una mosquitera per evitar la caiguda de material. En el moment de fer l'estucat de la façana es van retirar les xarxes i es va col·locar una bastida a tota la superfície

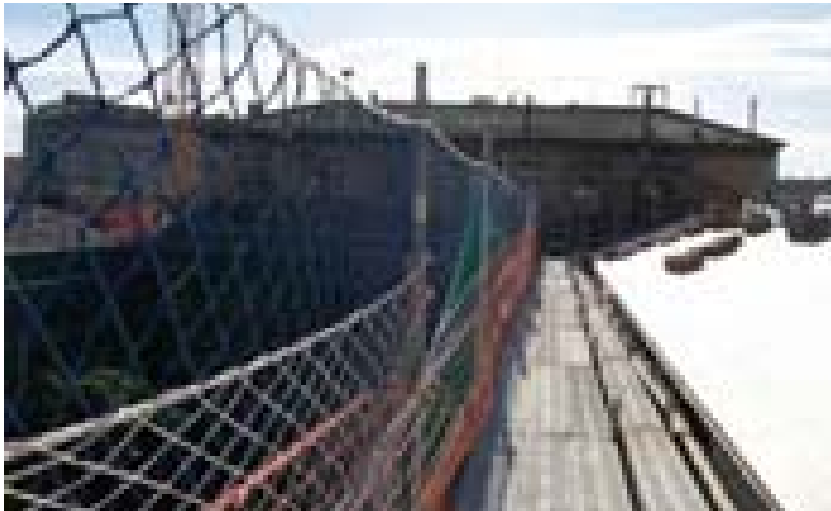
Sistema de bastida envolupant en els treballs de coberta.

En els treballs a les cobertes de l'edifici històric es van anar combinant diferents solucions: línies de vida en el carener acompanyades d'un sistema retràctil, col·locació d'una bastida perimetral i sistema de pals verticals amb una xarxa fixats a través d'una peça especial per ancorar a les parets.

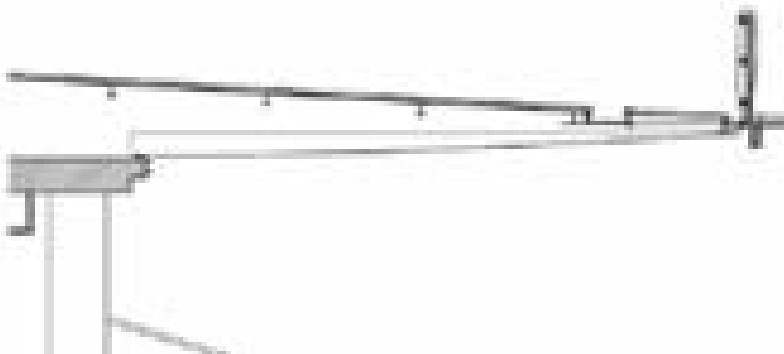
Coberta de la visera de l'entrada principal, al carrer Pompeu Fabra.

Per a les cobertes de l'edifici nou, que són en la seva major part metàl·liques, amb diferents graus d'inclinació, es van fer servir peces especials soldades a l'estructura metàl·lica per poder superar el ràfec i permetre els treballs de les canals i acabaments. Aquesta peça metàl·lica estava preparada per rebre un pal per a la col·locació de la barana i la xarxa. El muntatge de tots aquests elements es va fer des d'una plataforma elevadora o des d'una línia de vida, igual que la col·locació de les xarxes horitzontals.

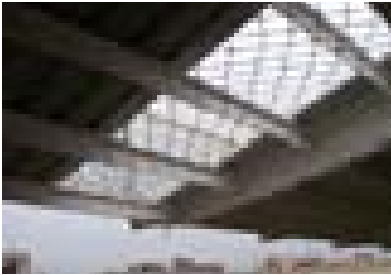
Coberta de la Casa de Convalescència.
